Nøkkelinformasjon

Helgeroa- Barkevik - hytte med fin utsikt mot sør med kort vei til sjøen og fantastiske turområder

Befaringsdato: 14.05.2024

Rapportdato: 23.05.2024

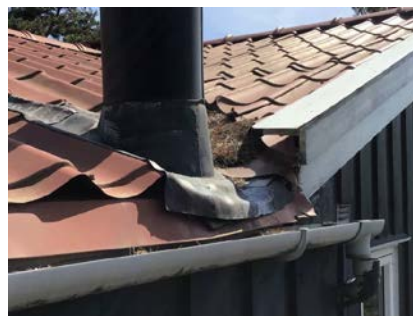
Råte

Luftehatt

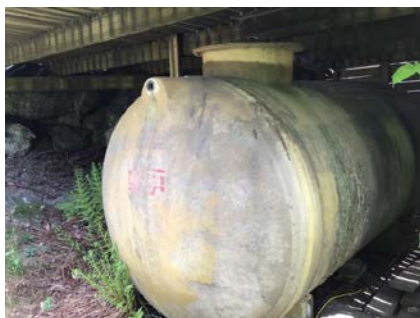
ⓘ TG 2 Varmtvannstank

VV-tank av ukjent type, alder og størrelse. Den står plassert i krypkjeller.

- Det bør etableres tilfredsstillende el-tilkobling etter gjeldende forskrift.
