# Tilstandsrapport

Fritidsbolig

Eikestadveien 208, 1950 RØMSKOG

Befaringsdato: 12.05.2025

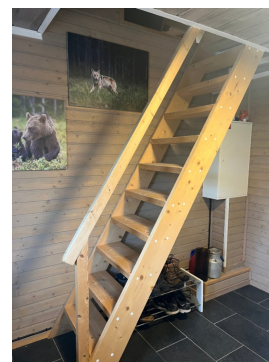
Loft/hems er ikke godkjent til rom for varig opphold og dermed er trapp vurdert ut fra dette.

Blir loft/hems benyttet til rom for varig opphold, må trapp utbedres iht. dagens krav for fritidsboliger.

Plassbygget trapp til hems/loftetasje.

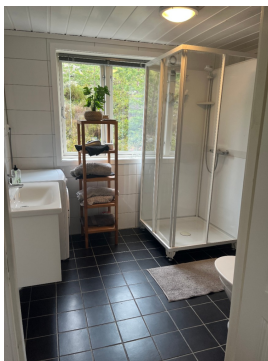
Bad

Våtrommet blir vurdert ut fra tekniske forskrifter for byggetidspunktet (TEK-10) og også opp mot dagens krav.

Det foreligger ingen dokumentasjon på våtrommet utover ferdigattest.

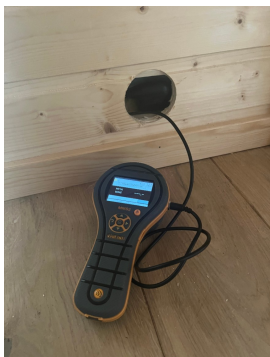
Hulltaking viste dampsperre på innvendig vegg.

Fuktmåling uten avvik.  
Ved målinger under 7,8 % vil displayet ikke vise resultat.

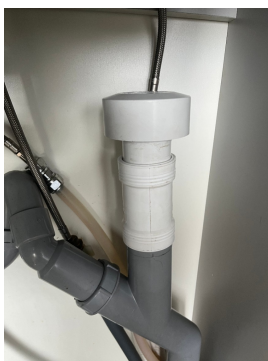
Det bør gjøres nærmere undersøkelser om det finnes løsning for dette.

Vakumventil i kjøkkenbenk.

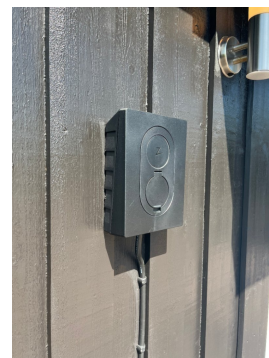
El-bil lader på yttervegg.

El-bil lader.

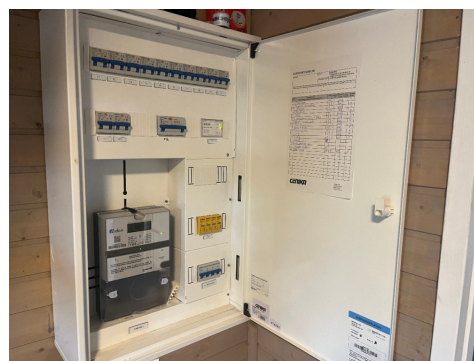
På grunnlag av opplysninger fra eier/kunde, fremvist dokumentasjon og alder er det ikke behov for utvidet el-kontroll.

Det forutsettes at det innhentes dokumentasjon fra byggeår. Det bemerkes at undertegnede taksmann ikke er fagmann innen elektro og kontrollen er forenklet og utelukkende på det som er synlig, det kan derfor være feil med anlegget som ikke er oppdaget.

El-skap.
