Eikestadveien 208, 1950 RØMSKOG

**Moderne og innbydende hytte fra 2016 - Stor, solrik terrasse med nydelig utsikt - Rett ved Vortungen, spa og turområder. Båtplass.**

# Tilstandsrapport

## FRITIDSBOLIG

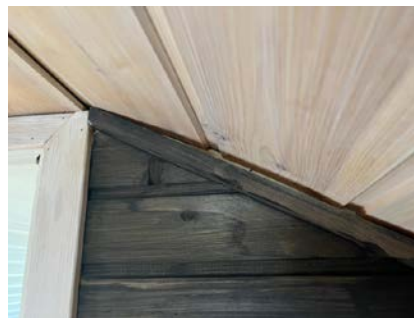
Overflater og listing/utførelser bør gås over og utbedres, selv om dette er av estetisk karakter.

Eksempel på ikke faglig utførsel av listing.

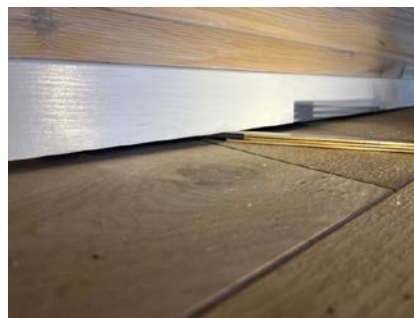
Glippe mellom gulvlist og gulv.

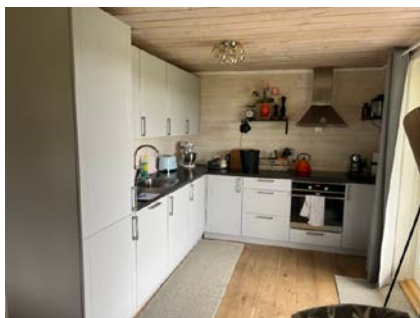
Kjøkkeninnredning med sporfreste fronter, laminert benkeplate med nedfelt vaskekum og induksjonstopp med komfyrvakt, integrert oppvaskmaskin, stekeovn og kjøl/frys.  
Ved fuktsøk ble det registrert normale verdier på utsatte steder.  
Det er ikke montert foringer til tak, som er normalt, vurdert til mindre avvik.

- Det er ikke påvist tegn på at det er montert lekkasjedeteksjon ved oppvaskmaskin/oppvaskkum, dette er et krav på kjøkkenet ut ifra alder.  
Det er ikke montert lekkasjestopper på rommet, som var et krav på byggetidspunktet.  
Krav til lekkasjestopper for rom med vanninstallasjoner og ikke har sluk eller overløp kom i 2010 og gjelder for nyinstallasjoner og nybygg.

Kjøkkeninnredning.

- Det bør monteres lekkasjedeteksjon ved oppvaskmaskin/oppvaskkum.  
Det bør etableres lekkasjestopper for å hindre vannskade ved lekkasje.  
Manglende lekkasjestopper kan føre til avkortning i forsikring ved skade.

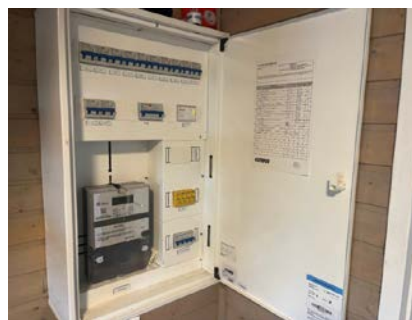
El-skap.
