Tilstandsrapport

Enebolig

Tjuvhelleren 65, 4628 KRISTIANSAND S

Oppdragsnr.: 20924-2924

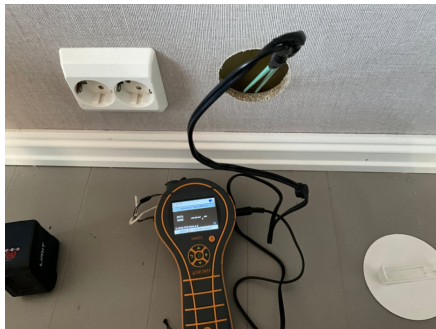
Hulltaking er foretatt uten å påvise unormale forhold. Hulltaking er foretatt i stuen bak våtsone for dusjen. Fuktquotemåling (vekt%) i konstruksjonen ble målt til under 6.

Hulltaking gir begrenset adgang til visuell kontroll/måling av et lokalt område på badet, og det kan dermed ikke med sikkerhet utelukkes at det foreligger skjulte avvik eller skader i øvrige deler av konstruksjonen.

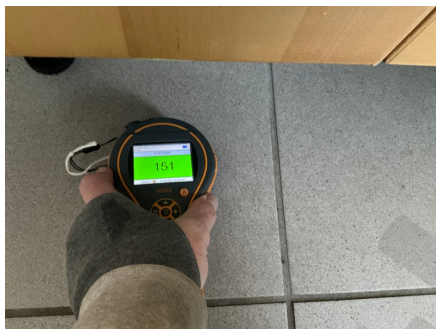
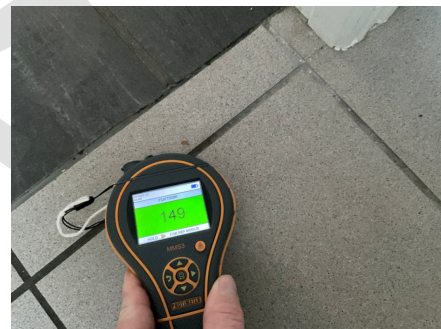
Hulltaking er ikke utført grunnet at vegger som omslutter våtrommet vender mot kjøkkenet med fastmontert kjøleskap og skuffeseksjon. Det er i stedet utført alternative undersøkelser med egnet fuktsøker utstyr på overflater som dusjsone, ved innredning og på gulvflate.

Det ble på kontrollerte steder ikke registrert utslag på fuktsøkeren som tilsier at det er skadelig fukt i konstruksjonene på befaringstidspunktet.

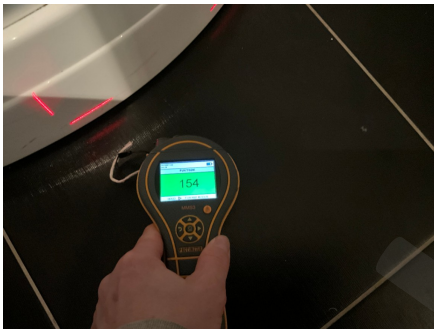
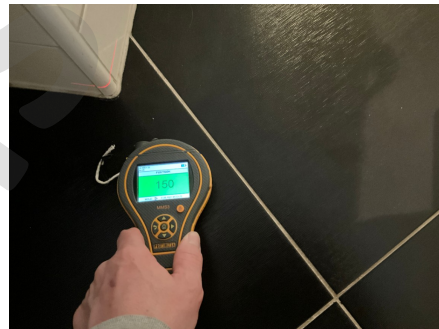
Hulltaking er ikke utført grunnet at vegger som omslutter våtrommet er av murverk og baksiden av kjøkkeninnredning. Det er i stedet utført alternative undersøkelser med egnet fuktsøker utstyr på overflater som dusjsone, ved innredning og på gulvflate.

Det ble på kontrollerte steder ikke registrert utslag på fuktsøkeren som tilsier at det er skadelig fukt i konstruksjonene på befaringstidspunktet.
