# Tilstandsrapport

Enebolig

Tjuvhelleren 65, 4628 KRISTIANSAND S

Befaringsdato: 19.02.2026

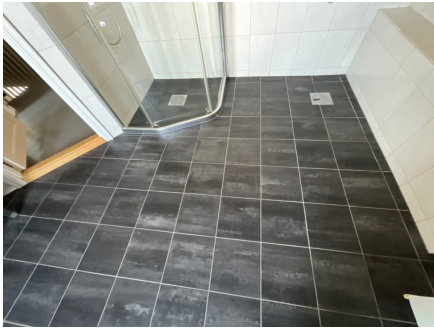
Oppkant ved døren.

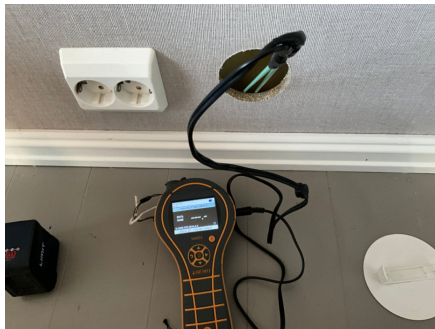
Hulltaking er foretatt uten å påvise unormale forhold. Hulltaking er foretatt i stuen bak våtsone for dusjen. Fuktkvotemåling (vekt%) i konstruksjonen ble målt til under 6.

Hulltaking gir begrenset adgang til visuell kontroll/måling av et lokalt område på badet, og det kan dermed ikke med sikkerhet utelukkes at det foreligger skjulte avvik eller skader i øvrige deler av konstruksjonen.

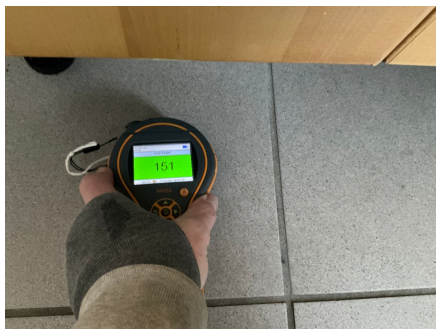
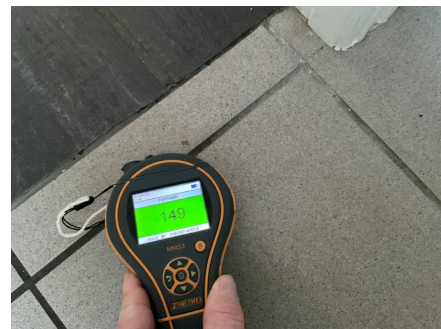
Hulltaking er ikke utført grunnet at vegger som omslutter våtrommet vender mot kjøkkenet med fastmontert kjøleskap og skuffeseksjon. Det er i stedet utført alternative undersøkelser med egnet fuktsøker utstyr på overflater som dusjsone, ved innredning og på gulvflate.

Det ble på kontrollerte steder ikke registrert utslag på fuktsøkeren som tilsier at det er skadelig fukt i konstruksjonene på befaringstidspunktet.

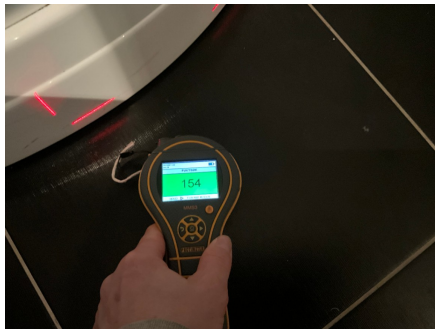
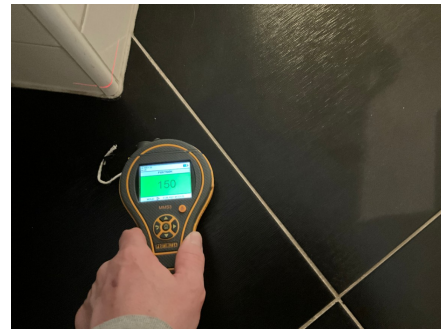
Hulltaking er ikke utført grunnet at vegger som omslutter våtrommet er av murverk og baksiden av kjøkkeninnredning. Det er i stedet utført alternative undersøkelser med egnet fuktsøker utstyr på overflater som dusjsone, ved innredning og på gulvflate.

Det ble på kontrollerte steder ikke registrert utslag på fuktsøkeren som tilsier at det er skadelig fukt i konstruksjonene på befaringstidspunktet.
