Salgsobjekt: Enebolig
Eierform: Eiet
Byggeår: 2005
BRA-i/BRA Total 246/282 kvm
Tomtstr.: 667 kvm
Soverom: 3
Antall rom: 6
Gnr./bnr. Gnr. 151, bnr. 2795
Oppdragsnr.: 1411260068

Innholdsrik enebolig fra 2005 - Solrik tomt med utestue og dobbelgarasje - Barnevennlig beliggenhet

Velkommen til Tjuvhelleren 65 - en stor og innholdsrik enebolig fra 2005 med attraktiv beliggenhet innerst i en blindvei på Hellemyr. Her bor du trygt og barnevennlig, omgitt av natur og et godt etablert bomiljø, samtidig som avstanden til Kristiansand sentrum er kort.

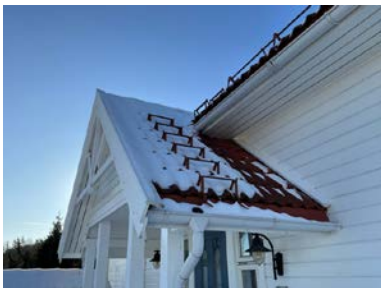
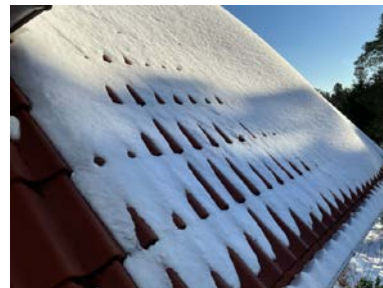
TG 2 Nedløp og beslag

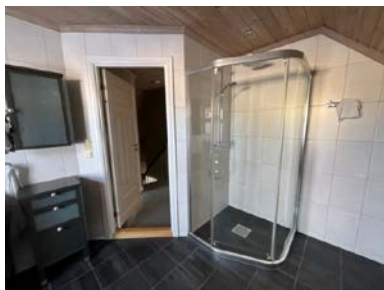
2. ETASJE > BAD

Det er flislagt gulv med elektriske varmekabler. Det er 15 mm. høydeforskjell fra flis ved dør til slukrist. Oppkant ved dør. Dusjsonen er avgrenset med oppkant mot øvrige deler av gulvet. Oppkant ved døren.

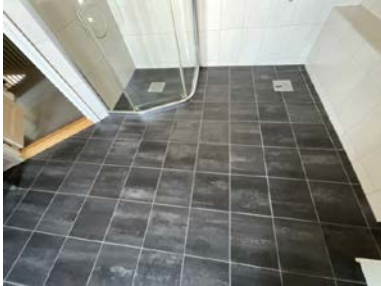
2. ETASJE > BAD

📌 TG 2 Sluk, membran og tettesjikt

Det er ikke registrert synlige tegn til lekkasje eller fuktskade ved befaring. Hulltaking og fuktmåling i tilstøtende konstruksjon viste normale verdier. Manglende dokumentasjon på utførelse medfører redusert forutsigbarhet knyttet til membranens utførelse, detaljer rundt slukt og forventet levetid. Smøremembran er erfaringsmessig mer utsatt for utførelsesfeil enn prefabrikerte membransystemer, særlig i overgang mot sluk.

Sprekker i membran oppstår typisk i overgang mellom sluk og gulv, deler av dette området er dekke av fliselim og fugemasse og er ikke tilgjengelig for kontroll. Hull i dette område vil kunne føre til skader i konstruksjonen.

Det anbefales jevnlig visuell kontroll av fuger, slukovergang og gjennomføringer. Ved fremtidig oppussing bør full utskifting av membran og sluk vurderes.

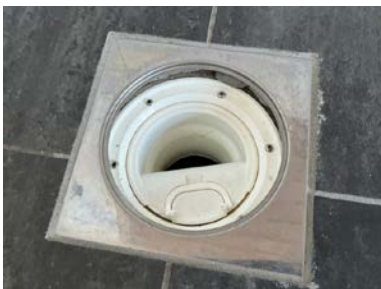
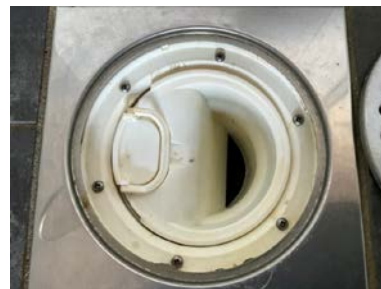
2. ETASJE > BAD

📌 TG 1 Sanitærutstyr og innredning

Hulltaking er foretatt uten å påvise unormale forhold. Hulltaking er foretatt i stuen bak våtsone for dusjen. Fuktkvotemåling (vekt%) i konstruksjonen ble målt til under 6.

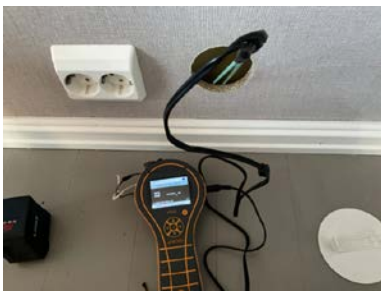
1. ETASJE > VASKEROM

Kostnad må sees i sammenheng med de andre avvikene i rommet og en eventuell renovering.

Kostnadsestimat: 20 000 - 100 000

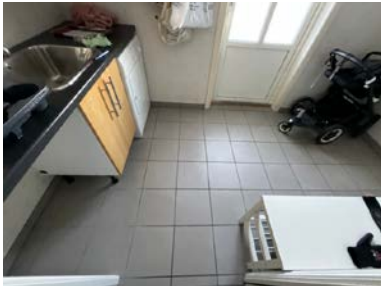
1. ETASJE > VASKEROM

TG 2 Sluk, membran og tettesjikt

Det er ikke registrert synlige tegn til lekkasje eller fuktskade ved befaring. Hulltaking og fuktmåling i tilstøtende konstruksjon viste normale verdier. Manglende dokumentasjon på utførelse medfører redusert forutsigbarhet knyttet til membranens utførelse, detaljer rundt slukt og forventet levetid. Smøremembran er erfaringsmessig mer utsatt for utførelsesfeil enn prefabrikkerte membransystemer, særlig i overgang mot sluk. Tilstandsgrad 2 settes på bakgrunn av manglende dokumentasjon og alder, samt behov for økt oppfølging i videre brukstid.

- Det er viktig å merke seg at levetiden til en membran varierer basert på kvalitet, installasjon og bruk. Eldre membraner kan bli sprø og sprekke opp, noe som fører til at de mister sin vanntettende funksjon. Dette kan resultere i vannlekkasjer gjennom vegger og gulv og fuktskader.
- Overvåk tilstanden jevnlig. For å få tilstandsgrad 0 eller 1 må slukløsningen skiftes ut og sannsynligvis må også membransjiktet skiftes/utbedres. Det er imidlertid vanskelig å si noe om tidspunktet for når dette er nødvendig.

Sprekker i membran oppstår typisk i overgang mellom sluk og gulv, deler av dette området er dekke av fiiselim og fugemasse og er ikke tilgjengelig for kontroll. Hull i dette område vil kunne føre til skader i konstruksjonen.

Det anbefales jevnlig visuell kontroll av fuger, slukovergang og gjennomføringer. Ved fremtidig oppussing bør full utskifting av membran og sluk vurderes.

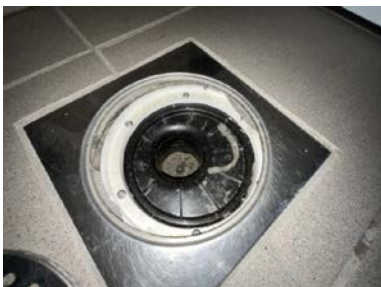
1. ETASJE > VASKEROM

TG 1 Sanitærutstyr og innredning

Hulltaking er ikke utført grunnet at vegger som omslutter våtrommet vender mot kjøkkenet med fastmontert kjøleskap og skuffeseksjon. Det er i stedet utført alternative undersøkelser med egnet fuktsøker utstyr på overflater som dusjsone, ved innredning og på gulvflate.

Det ble på kontrollerte steder ikke registrert utslag på fuktsøkeren som tilsier at det er skadelig fukt i konstruksjonene på befaringstidspunktet.

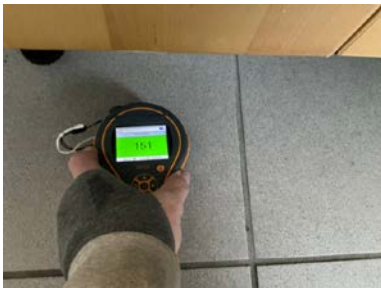
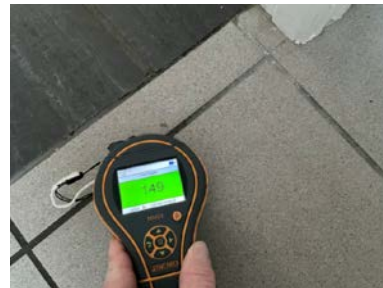
KJELLER > BAD

Sprekker i membran oppstår typisk i overgang mellom sluk og gulv, deler av dette området er dekke av fliselim og fugemasse og er ikke tilgjengelig for kontroll. Hull i dette område vil kunne føre til skader i konstruksjonen.

Det anbefales jevnlig visuell kontroll av fuger, slukovergang og gjennomføringer. Ved fremtidig oppussing bør full utskifting av membran og sluk vurderes.

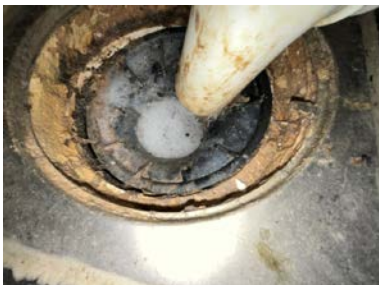
KJELLER > BAD

! TG 1 Sanitærutstyr og innredning

Hulltaking er ikke utført grunnet at vegger som omslutter våtrommet er av murverk og baksiden av kjøkkeninnredning. Det er i stedet utført alternative undersøkelser med egnet fuktsøker utstyr på overflater som dusjsone, ved innredning og på gulvflate.

Det ble på kontrollerte steder ikke registrert utslag på fuktsøkeren som tilsier at det er skadelig fukt i konstruksjonene på befaringstidspunktet.
