# Tilstandsrapport

Enebolig

Kaptein Dreyers veg 1362, 2283 ÅSNES  
FINNSKOG

Befaringsdato: 27.04.2026

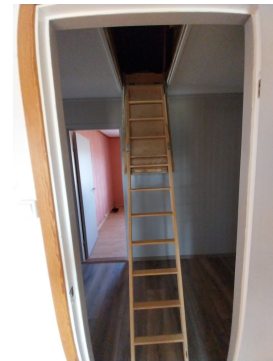
Loftsluke med stige i gang/korridor

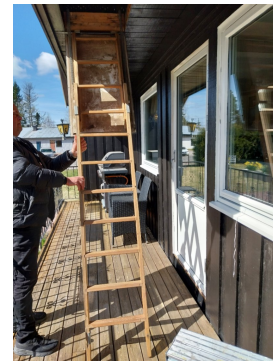
Loftsluke med stige, utvendig plassert ved tilbygget.

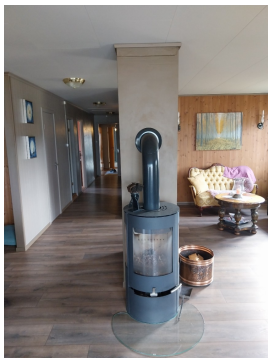
Vedovn i stue 1.etasje (Opprinnelige del)

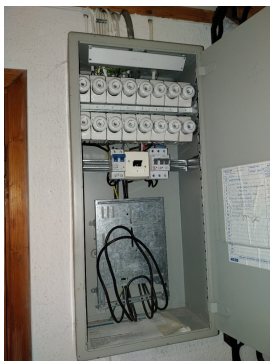
Stigerskap er plassert i kjeller, i entré/gang.
