Tilstandsrapport

Enebolig

Mosletta 12, 3660 RJUKAN

Befaringsdato: 21.06.2024

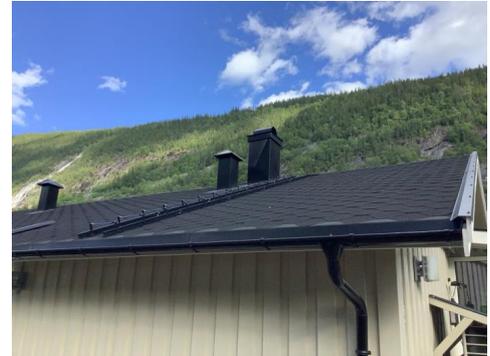
TG 1 Nedløp og beslag

Takrenner og nedløp i lakkert stål.

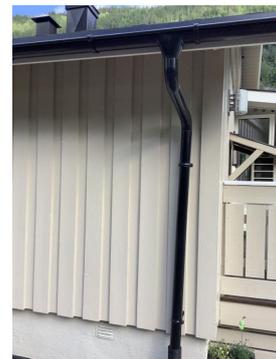
TG 1 Veggkonstruksjon

Veggene har trekonstruksjon av ukjent utførelse. Fasade/kledning har stående og liggende bordkledning.

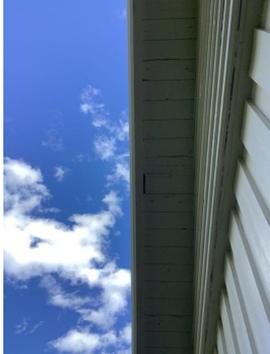
TG 1 Takkonstruksjon/Loft

Karmen må slipes og males.

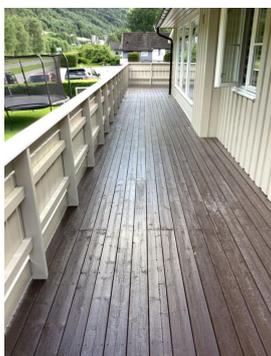
TG 3 Utvendige trapper

- Rekkverk må monteres for å lukke avviket.

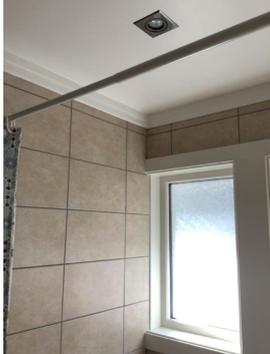
1.ETG. HOVEDETASJE > BAD

TG 2 Overflater Gulv

- Det er påvist avvik i fallforhold til sluk i forhold til krav i forskrift på byggetidspunktet.

- Våtrommet fungerer med dette avviket.

- Det bør etableres tilfredsstillende tilluft til våtrom f.eks. luftespalte ved dør e.l.

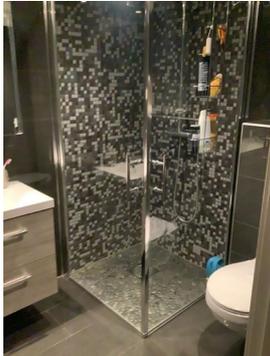
KJELLER > BAD

! TG 2 Ventilasjon

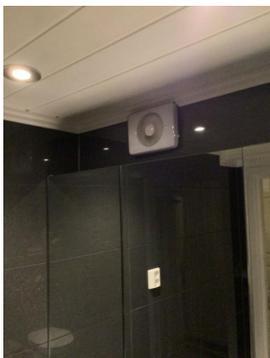
KJELLER > BAD

! TG IU Tilliggende konstruksjoner våtrom

- Det bør etableres tilfredsstillende tilluft til våtrom f.eks. luftespalte ved dør e.l.

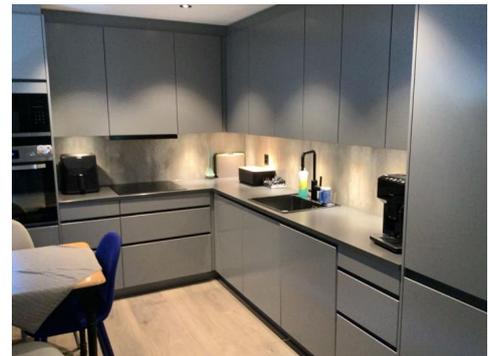
1.ETG. HOVEDETASJE > KJØKKEN

! TG 1 Avtrekk

Det er kjøkkenventilator med avtrekk ut.

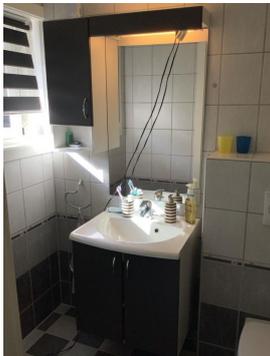
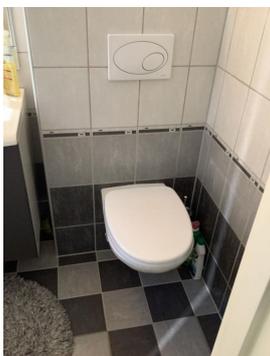
- Det er ikke påvist tilfredsstillende løsning for å synliggjøre lekkasje fra innebygget sistene.
- Toalettrom mangler tilluftsventilering, f.eks. spalte/ventil ved dør.

- Det bør etableres tilfredsstillende tilluft til toalettrom, f.eks. luftespalte ved dør e.l.
- Ved implementering av innebygget sistene var det ikke krav om lekkasjesikring, konstruksjonen bør jevnlig observeres.

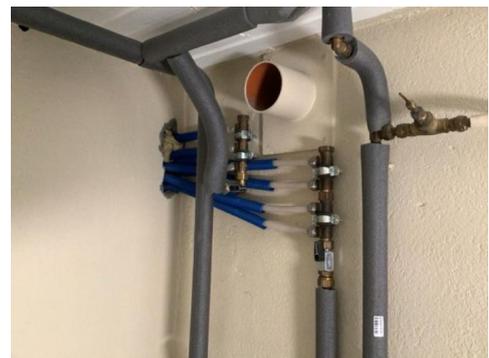
! TG 2 Vannledninger

- Det er ikke behov for utbedringstiltak siden anlegget fungerer i dag, men ut ifra alder kan skader plutselig oppstå på eldre anlegg.
- I forbindelse med oppgradering av våtrom vil det være naturlig med utskiftning av rør.

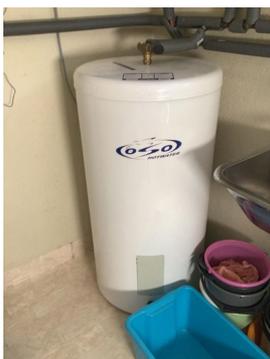
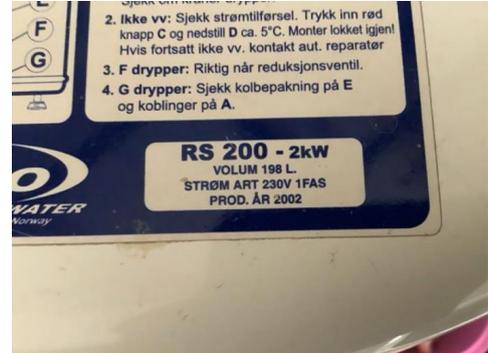
- Det er ikke behov for utbedringstiltak siden tanken fungerer i dag, men ut ifra alder kan skader plutselig oppstå på eldre tanker.

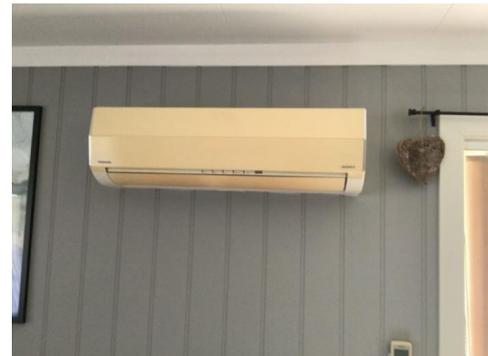
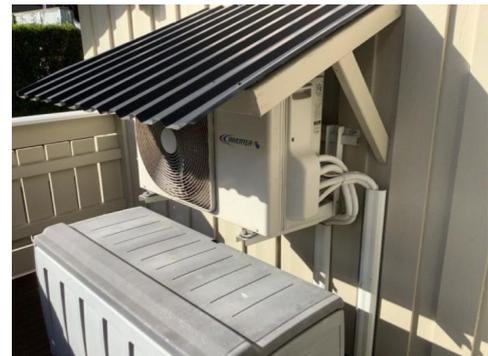
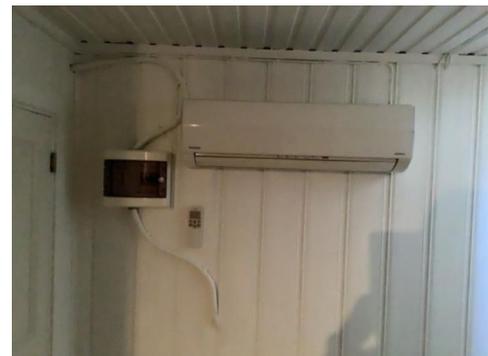
TG 1 Andre installasjoner

Boligen har installert varmepumpe i stue og trappegang.

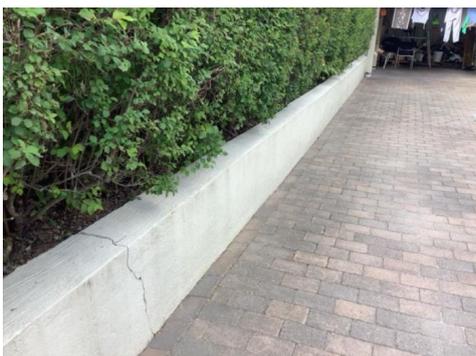
TG 1 Grunnmur og fundamenter

Bygningen har grunnmur i lettklinkerblokker.

- Det er påvist mindre sprekker og/eller skjevheter i muren.

- Lokal utbedring må utføres.
