Tilstandsrapport

Tomannsbolig

Utsiktsveien 11 C, 1482 NITTEDAL

Befaringsdato: 27.01.2025

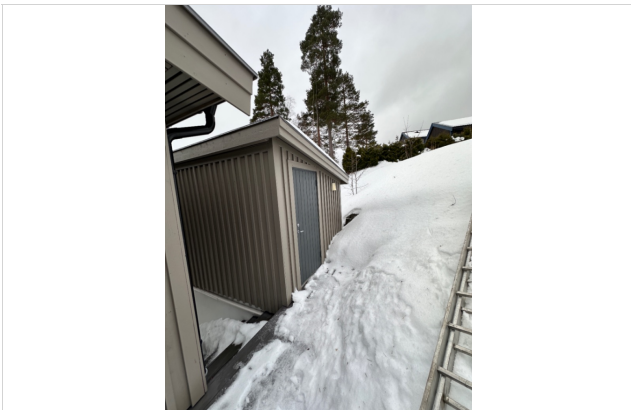
Uthus i trekonstruksjon, pulttak konstruksjon i treverk teknet med takplater (snødekt på befaringsdag. Det er krypkjeller under uthus.

Uthus er ikke vurdert ut over nevnte beskrivelse. og ikke TG satt.
