Tilstandsrapport

Enebolig

Kalvehaugveien 50 , 1767 HALDEN

Befaringsdato: 14.04.2026

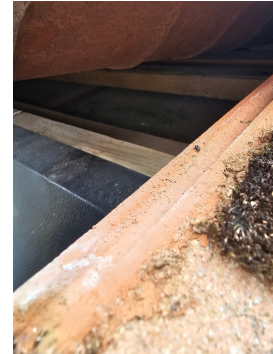
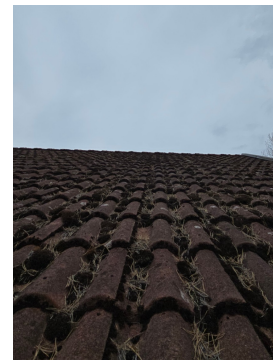
Tilbygg mot vest, ukjent når dette er utført.

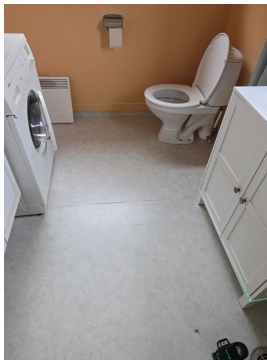
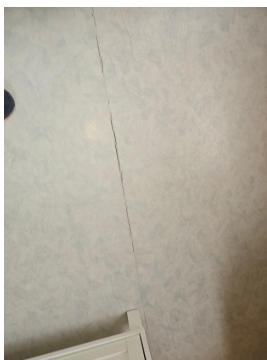
Manglende renovering vil overtid medføre til fuktskader på omkringliggende konstruksjon.

Kostnadsestimat: 200 000 - 500 000

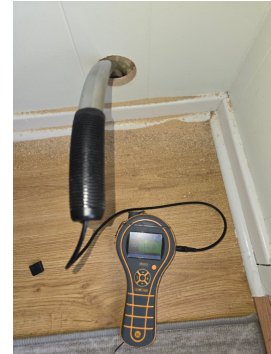
1.ETASJE > BAD

Tiliggende konstruksjoner våtrom

Hulltaking er foretatt uten å påvise unormale forhold. Hulltaking er foretatt ved/i stue.

Fuktkvotemåling (vekt%) i konstruksjonen ble målt til 13.

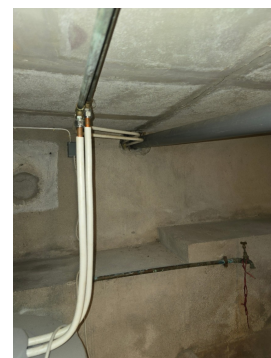
Konsekvensen av å beholde eldre rør er økt risiko for lekkasjer og

vannskader, da deler av røropplegget har passert forventet brukstid.

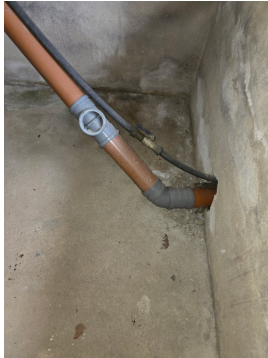
Det må utføres kamerainspeksjon av rørene for å avdekke dette.

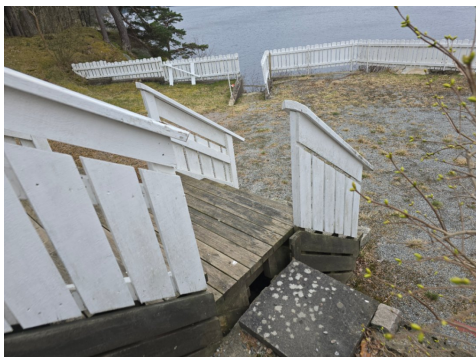
Utvendig rekkverk på terrassen var godkjent på oppføringstidspunktet med hensyn til alder på terrassen.
