# Disenvegen 5 B 2318 HAMAR

## Tilstandsrapport Eierskifte

Befaringsdato  
11.2.2025

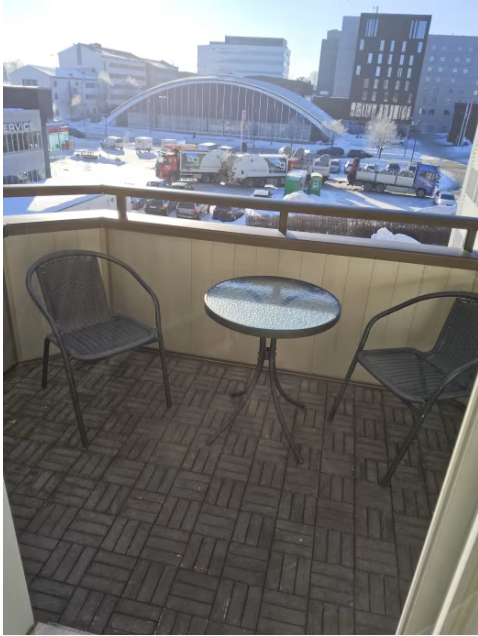
Bilde viser balkong.

Type	Balkong
Utgang fra stue til sørvendt balkong på 4 m2. Balkong i metallkonstruksjon med rekkverk av metall. Gulvflater belagt med systemfliser.	
Er det gjennomført arbeider etter opprinnelig byggeår?	Ukjent
Er det synlig tegn på skjevheter/konstruksjonssvikt?	Nei
Er det tegn på sopp/råteskader i treverk eller skader i betong?	Nei
Er det krav til rekkverk?	Nei
Er balkong / terrassen teknet?	Nei
<b>Oppsummering av balkong, terrasse, platting</b>	<b>TG-1</b>

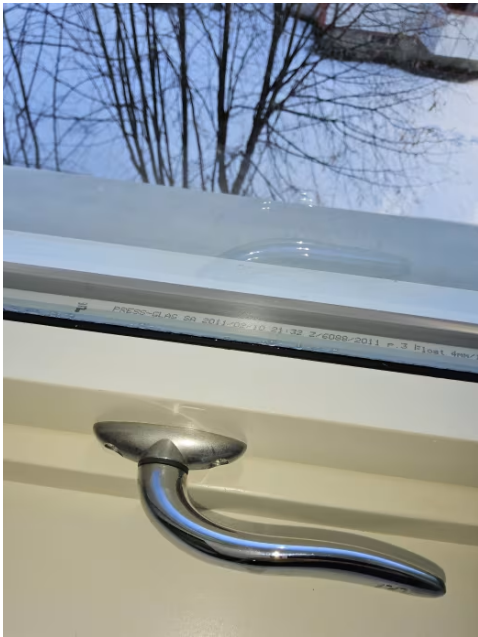
Bilde viser datering av vindu fra 2011.

Beskrivelse	
Leiligheten har entrédør med brannklasse B30 og lydklasse db40. Vinduer med karm av tre, og to-lags glass fra 2011. Balkongdør med karm av tre, og tre-lags glass fra 2011.	
Er det gjennomført arbeider etter opprinnelig byggeår?	Ja
Er det påvist punkterte eller sprukne glass?	Nei
Er det påvist værslitte karm, fuktskader eller råteskader?	Nei
Er det ved stikkprøver registrert avvik ved åpne/lukkemekanismen?	Nei
Er det påvist avvik ved utvendig tetting som beslag, vannbord, og omramming?	Nei
<b>Oppsummering av vinduer og dører</b>	<b>TG-1</b>

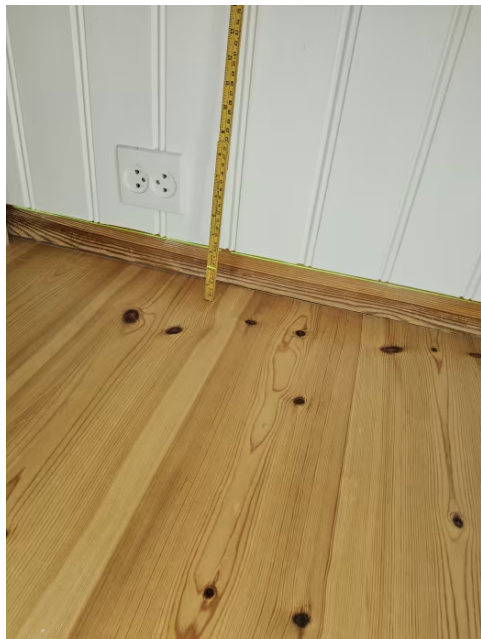
Bilde viser måling av etasjeskiller.

Type	Betongdekke
Er det påvist nedbøy, skjevheter eller svikt i etasjeskille/gulv?	Nei
<b>Oppsummering av etasjeskille og gulv på grunn</b>	
	<b>TG-1</b>

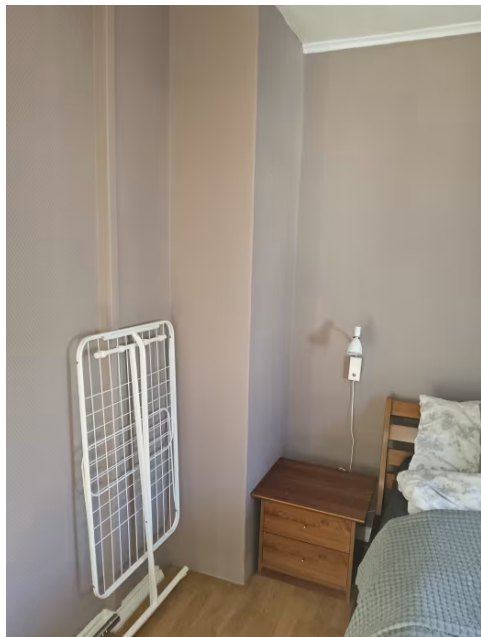
Bilde viser pipe på soverom.

Type pipe	Tegl
Er det montert ildsted?	Nei
Dersom teglpipe - er 1 eller flere sider av pipen innkledd?	Nei
Er det påvist avvik ved ildsted/feieluke/sotluke i forhold til avstand brennbart materiale?	Nei
<b>Oppsummering av ildsted/skorstein innvendig i boligen</b>	
	<b>TG-1</b>

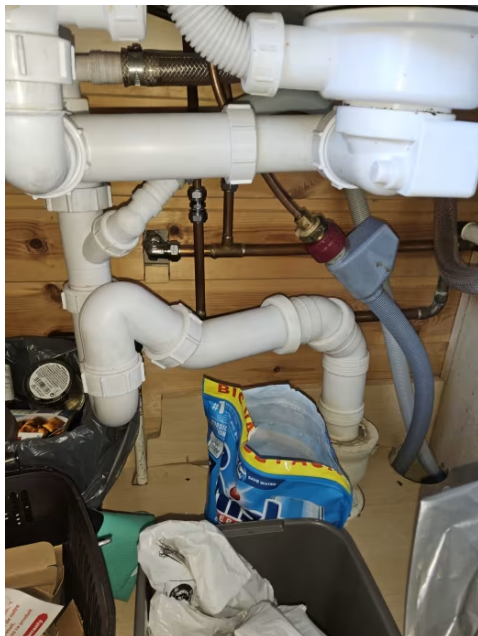
Bilde viser røropplegg under oppvaskkum.

Det registreres mindre fuktmerker på vegg bak vask. Det ble også registrert glipe i endeskjøt på gulv. Forholdet er av estetisk karakter.

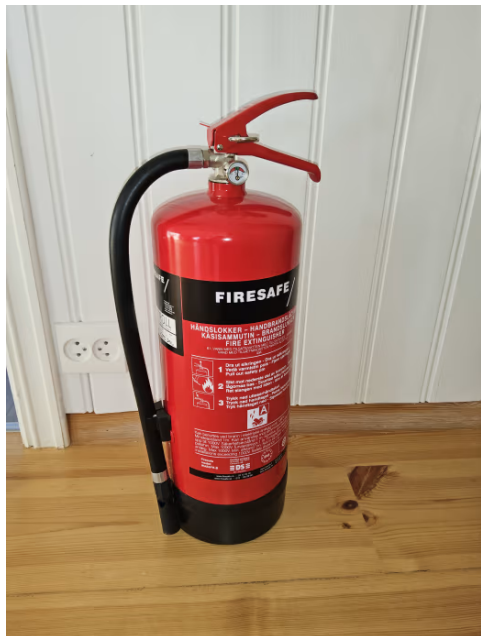
Bilde viser brannslukningsapparat.

Er det manglende samsvar mellom dagens bruk og godkjente byggetegninger?	Nei
Er det avdekt forhold som tyder på at boenhet ikke er delt opp i brannceller etter kravene i teknisk forskrift?	Nei
Er det manglende ferdigattest / midlertidig brukstillatelse?	Ikke kontrollert
Det er ikke fremlagt noen midlertidig brukstillatelse eller ferdigattest. Boligen er byggemeldt og søkt før 1. januar 1998. Det vil ikke bli mulig å få utstedt ferdigattest. Er bygget i henhold til opprinnelig godkjenning, er bygget lovlig i bruk.	
Er det avvik på krav til rømning, dagslysforhold eller takhøyde?	Nei
Er det manglende brannslukkingsutstyr og røykvarsler i boligen iht forskrift?	Nei
Er det skader på brannslukkingsutstyr, røykvarsler, eller er apparat eldre enn 10 år?	Nei

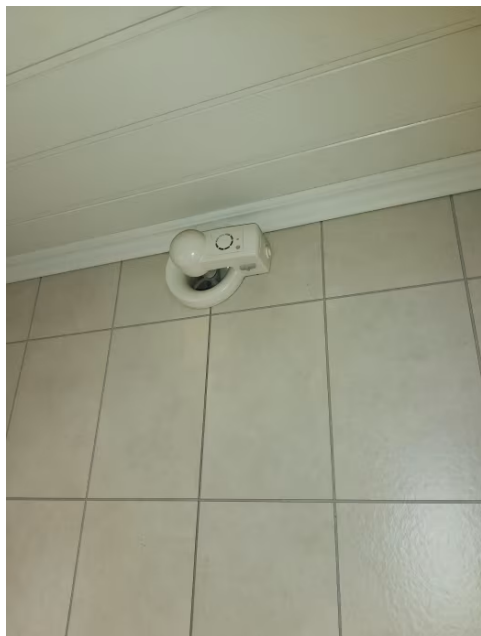
Bilde viser avtrekksvifte.
