Hofsetnesveien 42, 7203 VINJEØRA

**Svært innholdsrik eiendom  
beliggende på Hofsetneset/  
Staurset | Utleiemulighet | 2  
romslige garasjer | Naust & brygge**

Enebolig  
Hofsetnesveien 42, 7203 VINJEØRA  
HEIM kommune  
gnr. 141, bnr. 4

Befaringsdato: 03.04.2025 Rapportdato: 02.05.2025 Oppdragsnr.: 20704-1527 Referansenummer: LW2411

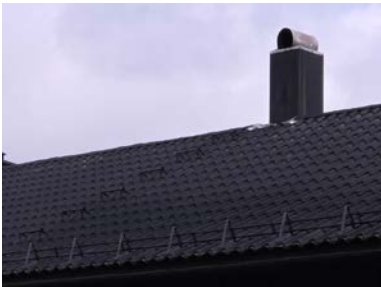
Oversikt pipehatt og tilkomst via stige

- Takstige bør monteres i henhold til monteringsanvisning for å ivareta kravet til sikker adkomst.

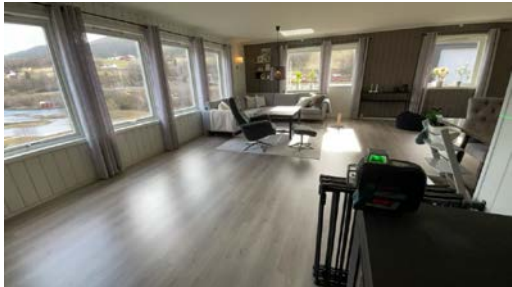
#### 1. etasje.

Plassering av laser ved kontroll av stue/kjøkken. Det er målt 17 mm høydeforskjell gjennom rommet fra øvre hjørne av stue mot senter av gulv. TG 2

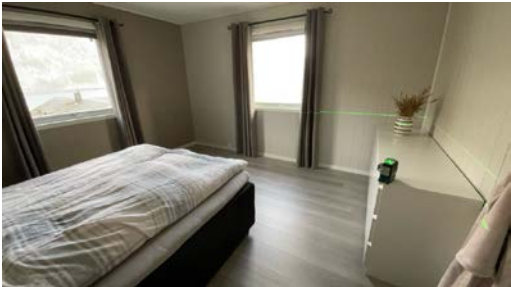
#### 2. etasje

Plassering av laser ved kontroll av soverom 3. Det er målt 29 mm høydeforskjell gjennom rommet. TG 2. Over en avstand på 2 meter er det målt 12 mm fra ytre hjørne og mot senter av rommet. TG 2

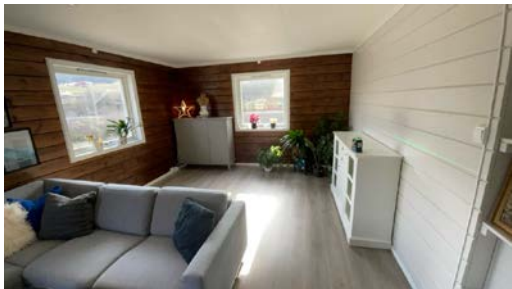
#### 2. etasje

Plassering av laser ved kontroll av stue. Det er målt 29 mm høydeforskjell gjennom rommet. TG 2. Over en avstand på 2 meter er det målt 19 mm fra vindu på gavelvegg mot senter av rommet. TG 2

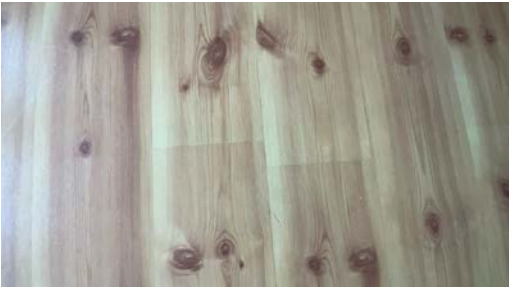
- Laminatgulv er ikke montert i henhold til leggeanvisning med tanke på forskyvning av bord.

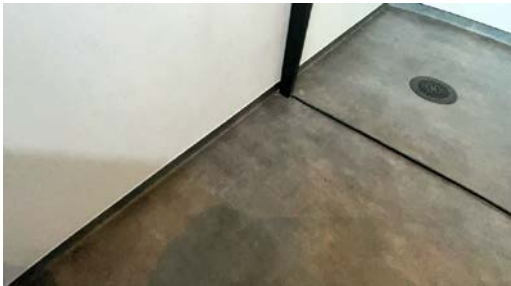
Åpning mellom dusjvegg og vegg for å sikre avrenning til sluk

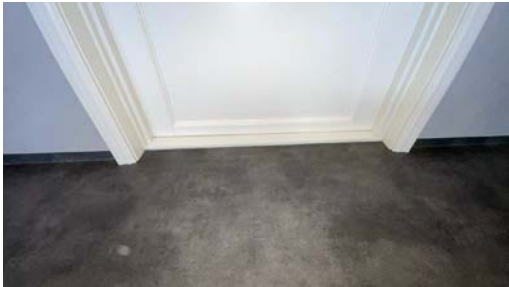
Luftespalte under dør er etablert etter befaringen

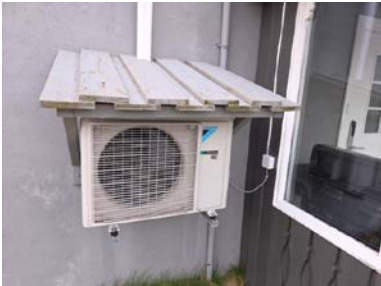
Ytterdel

**Vurdering av avvik:**  
• Det har ikke vært avholdt service på anlegget senere år.

- For at varmepumpen skal fungere optimalt, anbefaler leverandører at det utføres service hvert 2. eller hvert 3. år. I tillegg anbefales det at utføres vedlikehold jevnlig.

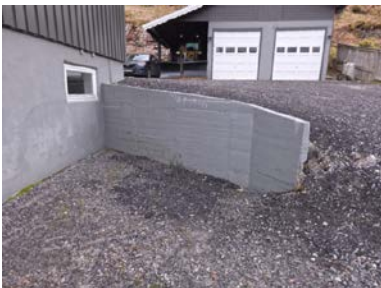
- TG 3 er gitt pga. høyde på støttemur over 50 cm på siden av boligen med grus underlag. Nivåforskjell på mer enn 0,5 meter der det er hardt underlag som betong, asfalt, steinheller og lignende, må sikres med rekkverk, gjerde, tett vegetasjon eller liknende slik at fallskader forebygges.

TG 3 er gitt pga. denne muren mangler rekkverk med hardt underlag

- Tiltakskostnad er satt ut fra montering av rekkverk i henhold til dagens tekniske forskrifter. Valgte løsning ved renovering kan påvirke kostnaden.

**Kostnadsestimat: 10 000 - 50 000**

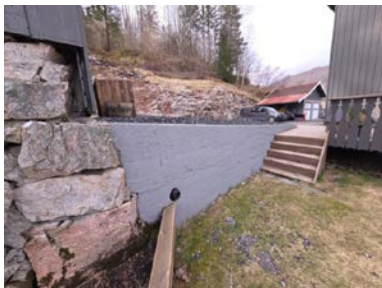
Forstøtningsmur fra uthus/garasje mot boligen

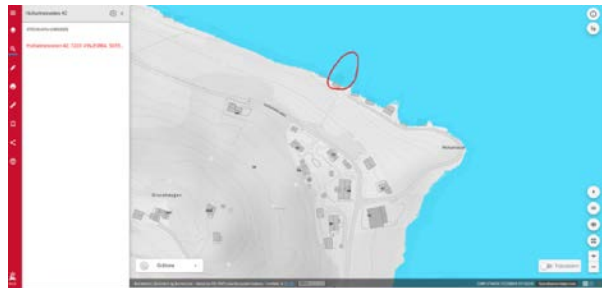
Eiendommen ved naustet ligger i flomutsatt område.
