Kulsrudgutua 2E, 2022 GJERDRUM

**Familievennlig enebolig med
lekkert kjøkken og varmepumpe, 3
terrasser og romslig hage - rolig
beliggenhet i endevei.**

Tilstandsrapport

Befaringsdato: 23.01.2024

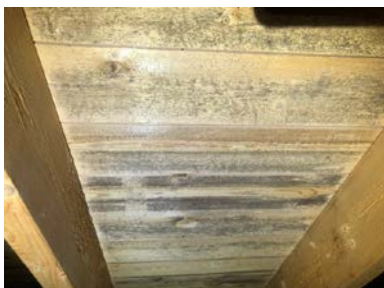
Svertesopp på undersiden av undertak

Det anbefales utbedring av ventilering av loft.
