Kulsrudgutua 2E, 2022 GJERDRUM

**Familievennlig tomannsbolig med  
lekkert kjøkken og varmepumpe, 3  
terrasser og romslig hage -rolig  
beliggenhet i endevei**

Befaringsdato: 23.01.2024

Rapportdato: 15.02.2024

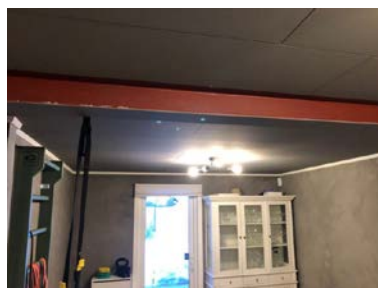
Jernbjelke i kjellerstuen som ikke er innkasset

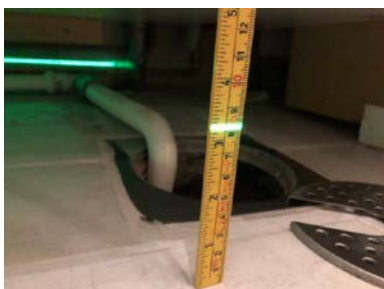
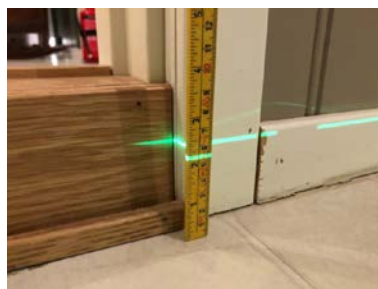
Fall mot sluk er målt med laser.

Det anbefales utbedring av fall på gulv slik at det er jevnt fall på hele gulvet da dusj ikke er plassert i nærheten av sluk.

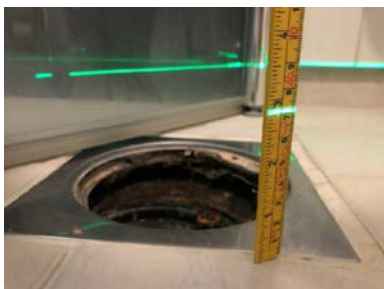
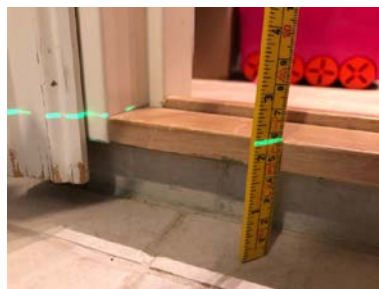
Fall mot sluk er målt med laser.

Fallforhold bør utbedres.

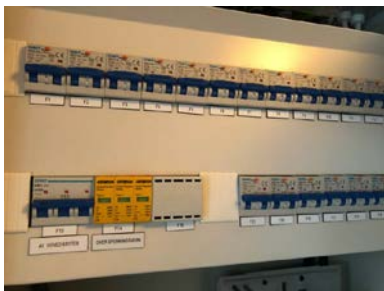
El-anlegget er kun enkelt vurdert da dette ikke er takstmannens kompetanseområde. Ved salg anbefales det alltid inspeksjon av autorisert elektriker. Eier av boligen har ansvaret for at det elektriske anlegget til enhver tid er forskriftsmessig, og at det brukes i samsvar med produsentens anvisninger. Det bemerkes at det skal foreligge samsvarserklæring på elektriske installasjoner fra autorisert elektriker på arbeider utført etter 01.01.1999. Al dokumentasjon ble ikke fremlagt og burde innhentes. Det oppfordres til egen undersøkelser.

Sikringskapp plassert på kontor underetasjen
