# Tilstandsrapport

Enebolig

Åmotveien 398, 1852 MYSEN

Befaringsdato: 13.10.2025

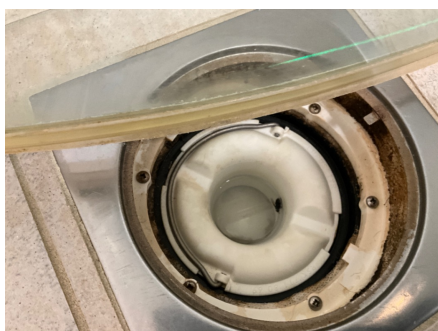
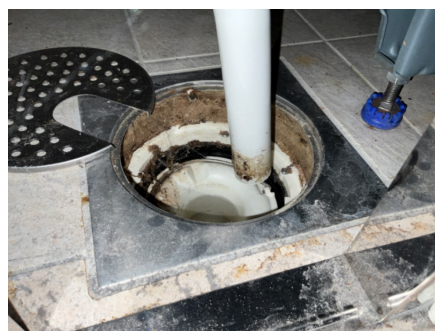
- Løsningen/utførelsen rundt rørgjennomføringer gir fare for fukt inn i konstruksjoner.

- Badet kan fungere med avviket, men jevnlig rensing av sluket er nødvendig for å redusere risikoen for lekkasjer. Feil i tetting rundt sluket er den største årsaken til lekkasjer fra bad. Det er derfor viktig at ikke vannet blir stående over vannlåsen i sluket. For å lukke avviket kreves dokumentasjon på utførelsen eller utbedring av tettesjiktet. Utbedring av tettesjikt vil sjelden være økonomisk rasjonelt som enkeltstående tiltak og bør vurderes i forbindelse med en større renovering.

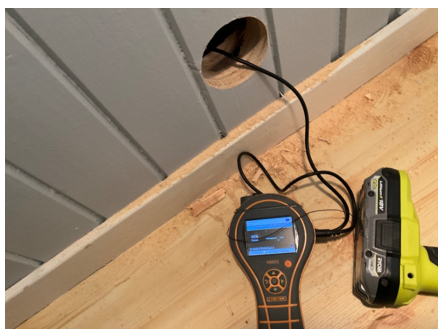
### TG 0 Tilliggende konstruksjoner våtrom

Hulltaking er foretatt, uten å påvise unormale forhold. Hulltaking er foretatt i soverom. Fuktkvotemåling (vekt%) i konstruksjonen ble målt til under 6.

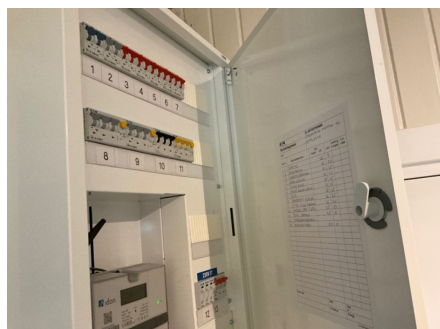
## Inntak og sikringsskap

10. Er det tegn på at kabelinnføringer og hull i inntak og sikringsskap ikke er tette, så langt dette er mulig å sjekke uten å fjerne kapslinger?  
**Nei**
11. Finnes det kursfortegnelse, og er den i samsvar med antall sikringer?  
**Ja**
12. Foreta en helhetsvurdering av det elektriske anlegget, dets alder, allmenne tilstand og fare for liv og helse. Bør det elektriske anlegget ha en utvidet el-kontroll?  
**Ja - På bakgrunn av alderen på deler av det elektriske anlegget og manglende dokumentasjon, anbefales det å gjennomføre en utvidet el-kontroll. Dette vil bidra til å avdekke eventuelle skjulte feil eller mangler, sikre at anlegget er i forskriftsmessig stand, og redusere risikoen for feil som kan påvirke sikkerheten.**
