**Havnås - Innholdsrik enebolig  
beliggende i landlige omgivelser.**

# Tilstandsrapport

Befaringsdato: 13.10.2025

Rapportdato: 28.10.2025

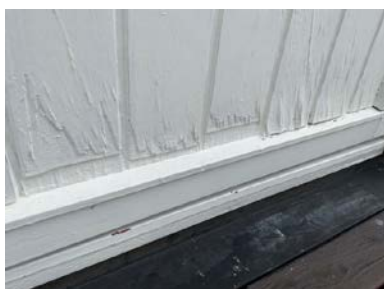
### Vurdering av avvik:

- Det er påvist utetthet/åpning mellom dørblad og dørkarm. Dvs. at kaldtrekk kan oppstå.
- Karmene i dører er værslitte utvendig og det er sprekker i trevirket.
- Påvist generelt med slitasje på terrassedør, bærer preg av elde og manglende vedlikehold.
- Dør til underetasje tetter ikke tilstrekkelig, synlig glippe ut i undre del av dør.

- Terrassedør må vedlikeholdes eller skiftes ut for å bevare funksjon og estetikk. Uten tiltak kan slitasjen forverres, noe som kan påvirke tetthet og konstruksjoner rundt.
- Utettheten mellom dørbladet og karmen bør tettes. Hvis dette ikke utbedres, kan det føre til økt varmetap, kald trekk og høyere oppvarmingskostnader.

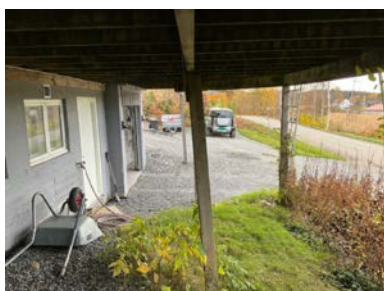
## **Balkonger, terrasser og rom under balkonger**

Veranda på 35 m<sup>2</sup>, vendt mot vest, med tilgang fra stue og hage. Av materialer er det benyttet trykimpregnerte gulvbord, og det er brukt malt trevirke på rekkverket. Det er montert markise over terrassedøra. Ellers er det montert nyere pergola på verandaen.

- Det er påvist værslitt og oppsprukket trevirke/trepaneler på terrasser, som følge av eksponering for vær og vind over tid samt manglende vedlikehold.
- Rekkverkshøyden er målt til under 1 meter, noe som ikke oppfyller dagens krav til rekkverkshøyde. Likevel er rekkverket i samsvar med de byggt tekniske forskriftene som var gjeldende på oppføringstidspunktet. Tilstandsgraden (TG) er satt på bakgrunn av standardens krav til høyde på rekkverk.
- Det er påvist skjevheter i veranda, som følge av utilstrekkelig eller mangelfullt grunnarbeid og fundamentering.

- Det er ikke krav om utbedring av rekkverkshøyde opp til dagens forskriftskrav.
- Lokal utbedring må utføres.
- Det må foretas tiltak for å lukke avviket.

- Rekkverkets høyde kan beholdes som den er, siden den oppfyller kravene fra oppføringstidspunktet. Dersom høyere sikkerhet ønskes, kan rekkverket forhøyes til dagens standard.
- Trevirket bør slipes, behandles og eventuelt byttes ut der det er mest slitt. Uten tiltak vil oppsprekking og slitasje forverres, noe som kan føre til redusert levetid og økt risiko for råte og skader på terrassen.
- For å rette opp skjevhetene bør grunnarbeidet/fundamentering vurderes og eventuelt forbedres for å hindre videre setninger. Dersom tiltak ikke utføres, kan skjevhetene forverres over tid, noe som kan redusere stabiliteten og sikkerheten til terrassen.

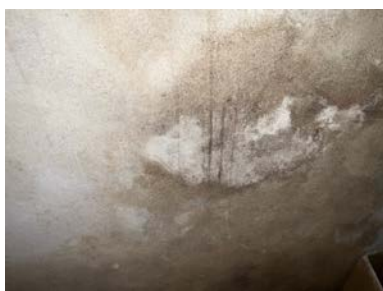
## Vurdering av avvik:

- Det er påvist indikasjoner på noe fuktgjennomtrenging i kjellergulv.
- Det er påvist indikasjoner på noe fuktgjennomtrenging inn i kjellermur.
- Det er ikke montert fuktsperre eller lagt isolasjon mot grunnen, det må derfor påregnes fukt fra grunnen.
- Takstmannen gjorde fuktsøk direkte på grunnmursvegger ved hjelp av ett Protimeter, påvist unormale verdier. Også påvist noe saltutslag på vegger, som er tegn på fuktvandring i konstruksjon.

- Det påviste fuktnivå gir grunn til å overvåke konstruksjonen jevnlig for å se utvikling over tid, og eventuelt foreta tiltak for å unngå fuktskader.
- Takstmannen anbefaler at vegger holdes under oppsikt. Grunnet alder på bygning og fare for kapillært oppsug fra grunnen, anbefales det at murveggene ikke kles inn, men heller får god luftsirkulasjon for å redusere risikoen for fuktskader.

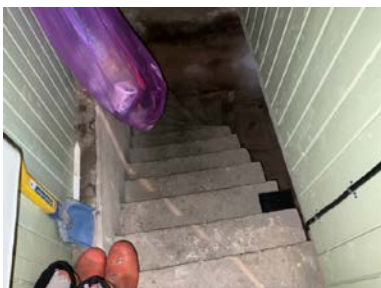
## 1 TG 3 Innvendige trapper

Trapp av tre mellom etasjene.

Det må monteres rekkverk i trappen for økt støtte og sikkerhet, i tråd med dagens krav. Manglende rekkverk gir redusert støtte, og økt risiko for fall.

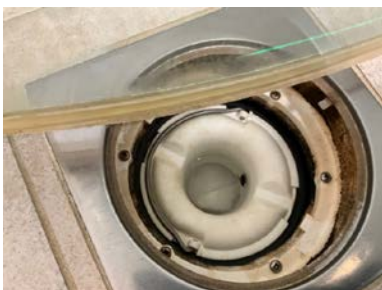
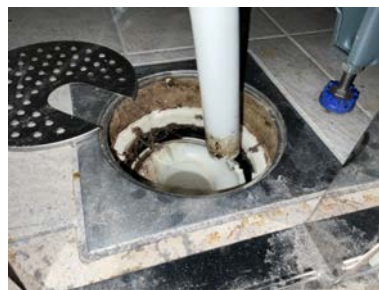
- Løsningen/utførelsen rundt rørgjennomføringer gir fare for fukt inn i konstruksjoner.

- Badet kan fungere med avviket, men jevnlig rensing av sluket er nødvendig for å redusere risikoen for lekkasjer. Feil i tetting rundt sluket er den største årsaken til lekkasjer fra bad. Det er derfor viktig at ikke vannet blir stående over vannlåsen i sluket. For å lukke avviket kreves dokumentasjon på utførelsen eller utbedring av tettesjiktet. Utbedring av tettesjikt vil sjelden være økonomisk rasjonelt som enkeltstående tiltak og bør vurderes i forbindelse med en større renovering.
