Åmotveien 398, 1852 MYSEN

# Tilstandsrapport

Befaringsdato: 13.10.2025

Rapportdato: 28.10.2025

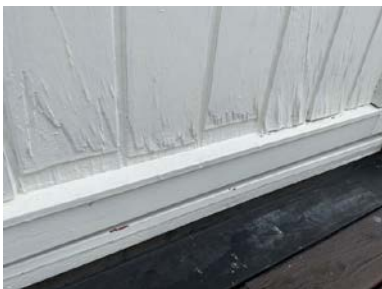
## TG 2 Balkonger, terrasser og rom under balkonger

Veranda på 35 m<sup>2</sup>, vendt mot vest, med tilgang fra stue og hage. Av materialer er det benyttet trykimpregnerte gulvbord, og det er brukt malt trevirke på rekkverket. Det er montert markise over terrassedøra. Ellers er det montert nyere pergola på verandaen.

- Det er påvist værslitt og oppsprukket trevirke/trepaneler på terrasser, som følge av eksponering for vær og vind over tid samt manglende vedlikehold.
- Rekkverkshøyden er målt til under 1 meter, noe som ikke oppfyller dagens krav til rekkverkshøyde. Likevel er rekkverket i samsvar med de byggt tekniske forskriftene som var gjeldende på oppføringstidspunktet. Tilstandsgraden (TG) er satt på bakgrunn av standardens krav til høyde på rekkverk.
- Det er påvist skjevheter i veranda, som følge av utilstrekkelig eller mangelfullt grunnarbeid og fundamentering.

- Det er ikke krav om utbedring av rekkverkshøyde opp til dagens forskriftskrav.
- Lokal utbedring må utføres.
- Det må foretas tiltak for å lukke avviket.

- Rekkverkets høyde kan beholdes som den er, siden den oppfyller kravene fra oppføringstidspunktet. Dersom høyere sikkerhet ønskes, kan rekkverket forhøyes til dagens standard.
- Trevirket bør slipes, behandles og eventuelt byttes ut der det er mest slitt. Uten tiltak vil oppsprekking og slitasje forverres, noe som kan føre til redusert levetid og økt risiko for råte og skader på terrassen.
- For å rette opp skjevhetene bør grunnarbeidet/fundamentering vurderes og eventuelt forbedres for å hindre videre setninger. Dersom tiltak ikke utføres, kan skjevhetene forverres over tid, noe som kan redusere stabiliteten og sikkerheten til terrassen.

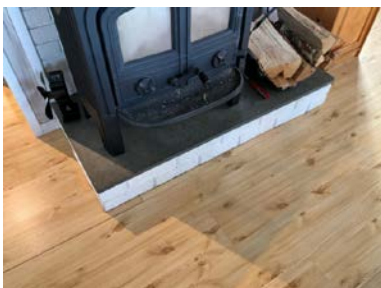
## TG 2 Etasjeskille/gulv mot grunn

Betong og trebjelkelag mellom etasjene.  
Stubbloftsleire i etasjeskillet.

- Det er målt høydeforskjell på mellom 15-30 mm gjennom hele rommet. Tilstandsgrad 2 gis med bakgrunn i standardens krav til godkjente måleavvik.
- Målt høydeforskjell på mellom 10 - 20 mm innenfor en lengde på 2 meter. Tilstandsgrad 2 gis med bakgrunn i standardens krav til godkjente måleavvik.

- Det ble foretatt kontroll på planhetsavvik ved hjelp av en punkt laser, målt ca. +/- 10 mm avvik i 1. etasje. I 2. etasje ble det målt ca. 23 mm avvik. Lokale forskjeller rundt pipa, målt 15 mm over 2 meter i arbeidsrommet/hobbyrommet.
