# Tilstandsrapport

Enebolig

Furuveien 23 , 3750 DRANGEDAL

Befaringsdato: 22.04.2026

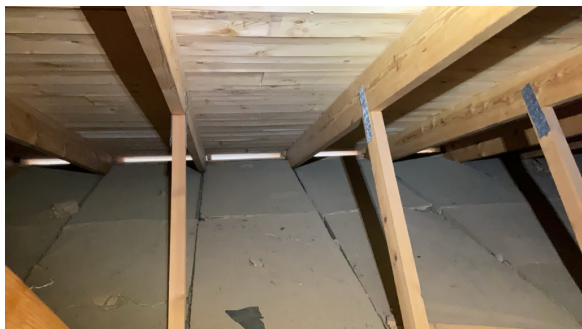
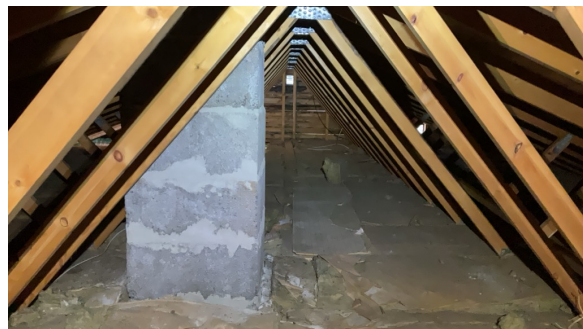
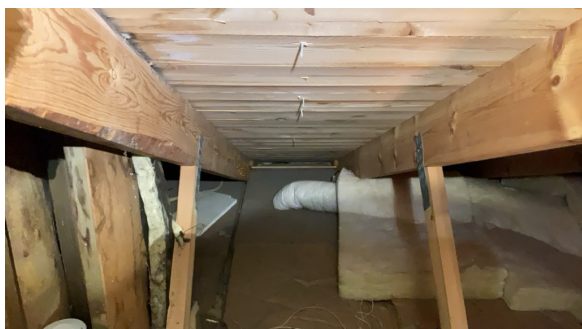
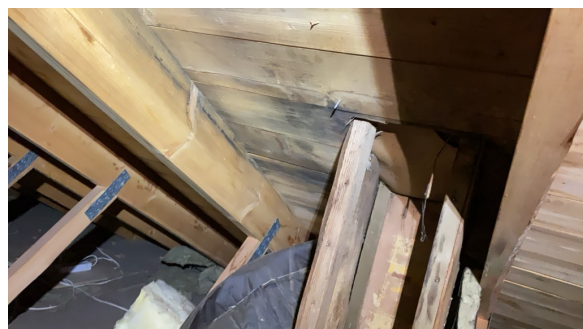
Det er skjolder etter fukt ved takgjennomføringer. Det ble ikke målt unormale fuktverdier i skjoldene på befraingsdagen. Det er redusert lufting der isolasjonen/raftepappen buler/ligger for nær undertaket og reduserer luftespalten, over tilbygget.

Luftespaltene må gjenopprettes.

Fuktskjoldene må holdes under oppsikt. De kan ha oppstått før nyere taktekking ble lagt.

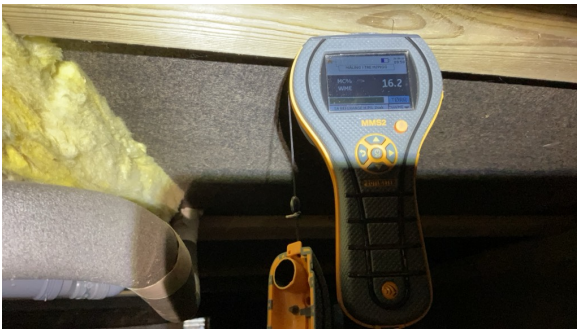
- Det er ikke adgang til deler av krypkjelleren. Krypkjeller er kun vurdert i tilgjengelige deler. Krypkjeller regnes for å være en risikokonstruksjon som er utsatt for fukt- og råteskader i bunnsvill, trebjelkelaget og andre tilstøtende konstruksjoner, på grunn av fuktighet fra grunnen og kondensering ved temperaturforskjeller. Selv om det ikke er avdekket tegn på skader, betyr ikke dette nødvendigvis at det ikke foreligger skader i eller i forbindelse med krypkjelleren.

- Vær oppmerksom på denne risikoen, overvåk tilstanden og undersøk dette nærmere, helst med hjelp av en fagkyndig.

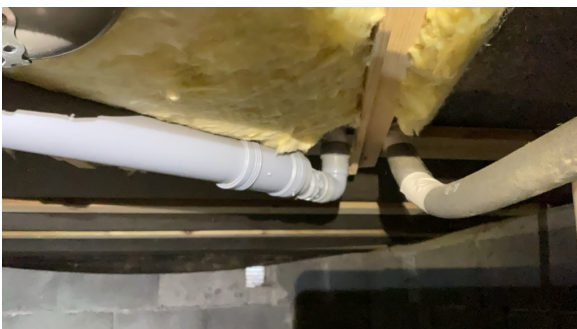
Det ble søkt etter fukt i himling i rommet under badet og i vegger/fotlister i tilstøtende rom. Det ble ikke registrert unormal fukt.
