Tilstandsrapport - NS 3600

Toreskyrkjavegen 174 3660 Rjukan

Gnr: 120 Bnr: 123 Snr: 7

Rapport kode: 644847
Opprettet: 15.09.2024
Utskrift: 20.09.2024

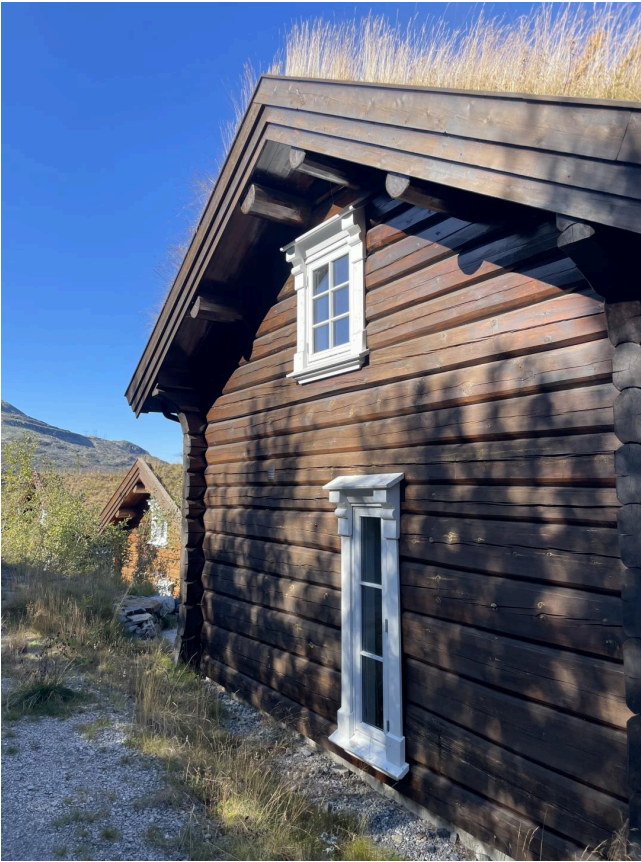
Det er ikke symptomer på fukt eller tegn til vannansamlinger på syd side på befaringdagen. Forholdene må holdes jevnlig under observasjon, ikke behov for tiltak.

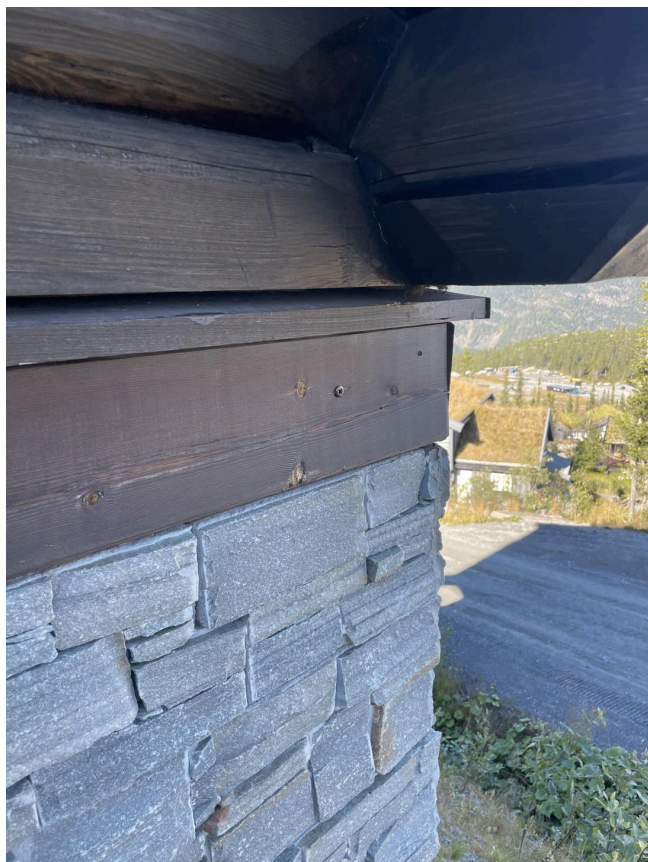
Det må forventes bevegelse i tømmeret etter årstid og luftfuktighet. Det er helt naturlig at vegger av laftet tømmer sprekker etter kjerneveden.

Det ble ikke observert fuktskader eller råte i tømmerveggene.

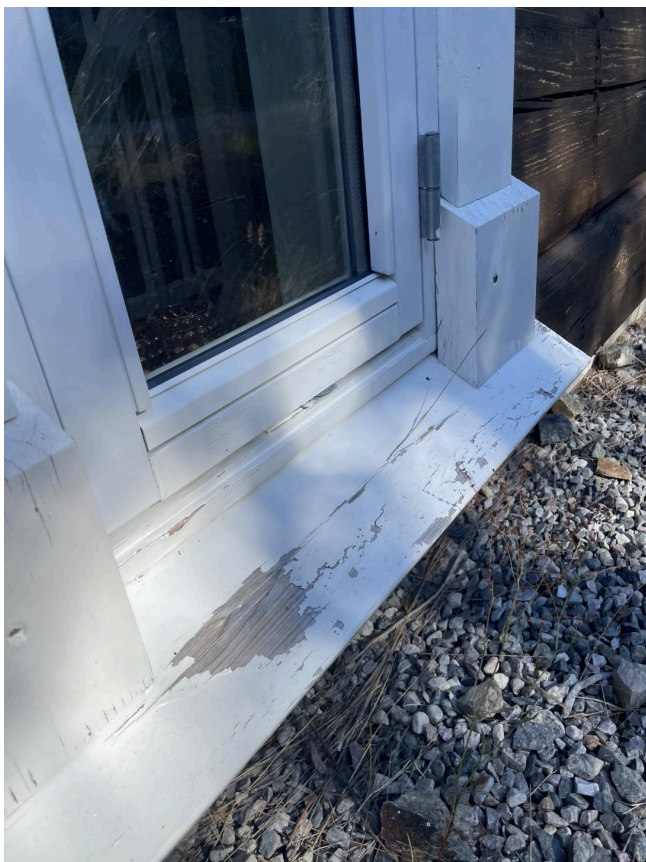
Ved tilfeldig valgte vinduer ble funksjonen testet uten noen form for avvik på befaringsdagen. God funksjon.

Ingen avvik på dører eller vinduer ble registrert.

Det må påberegnes vedlikehold av vannbrett, listverk, og karm av tre på dette vinduet.

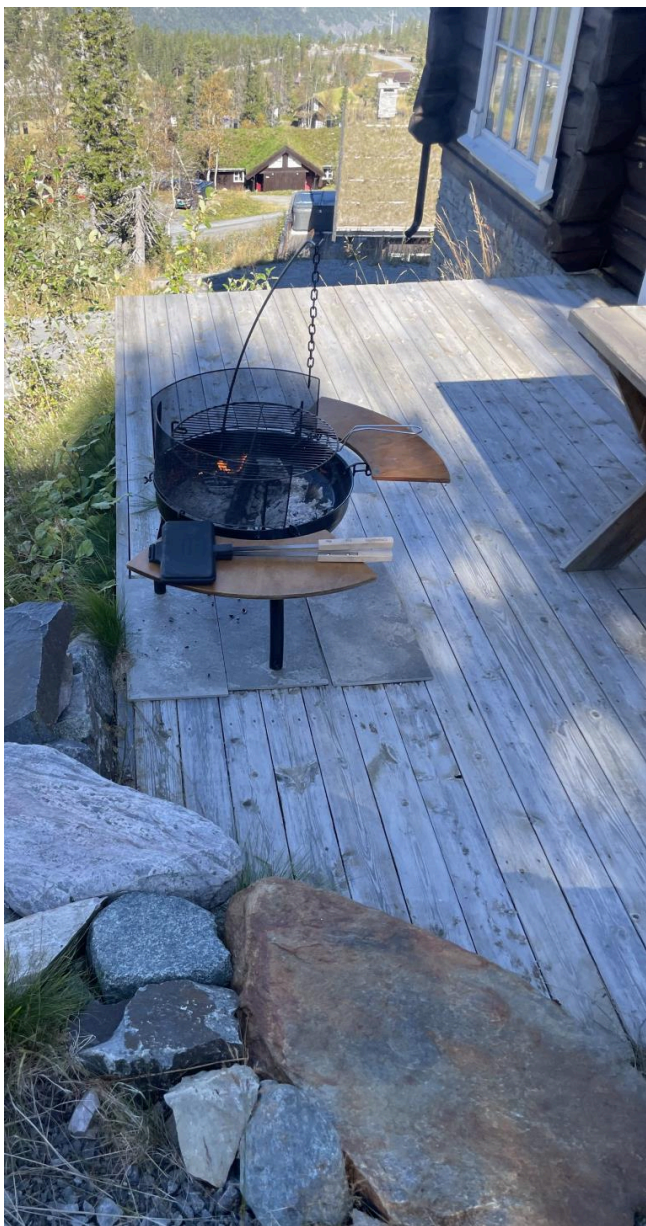
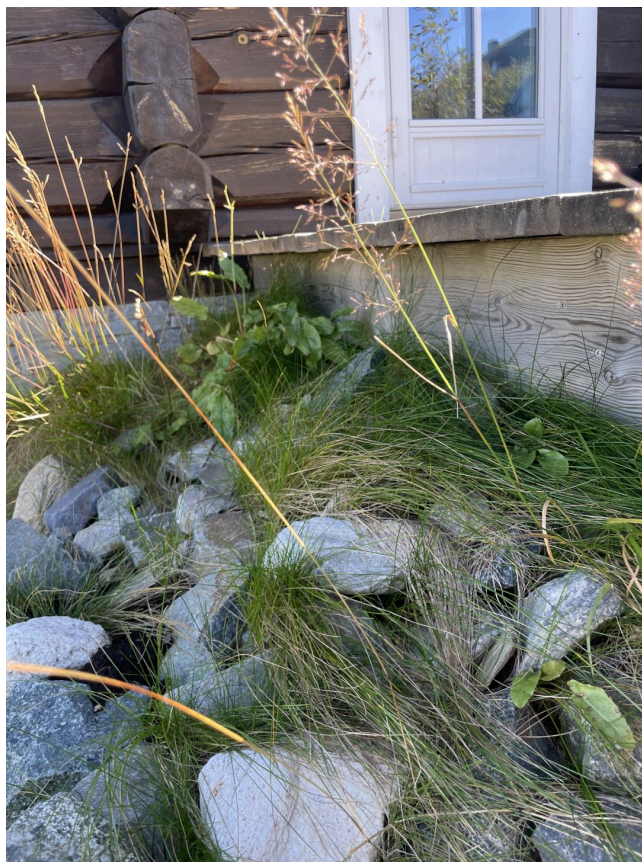
Terrasse er laget på søylepunkter nær grunn og delvis i kontakt med grunn, som er dekket med pukk som frost sikring. Terrassen er laget av impregneret konstruksjonsvirke og gulv av terrassebord.

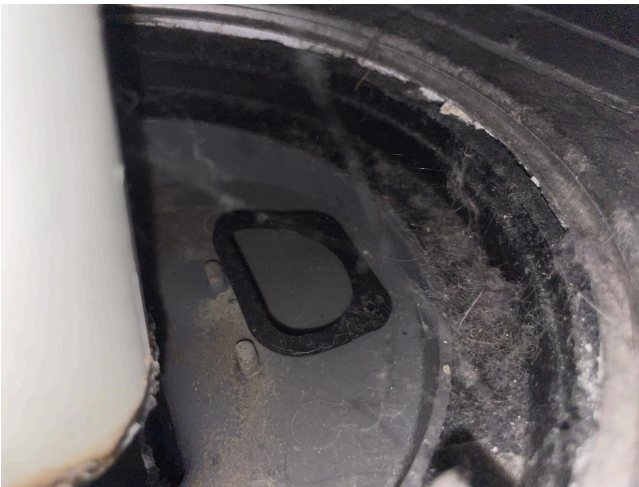
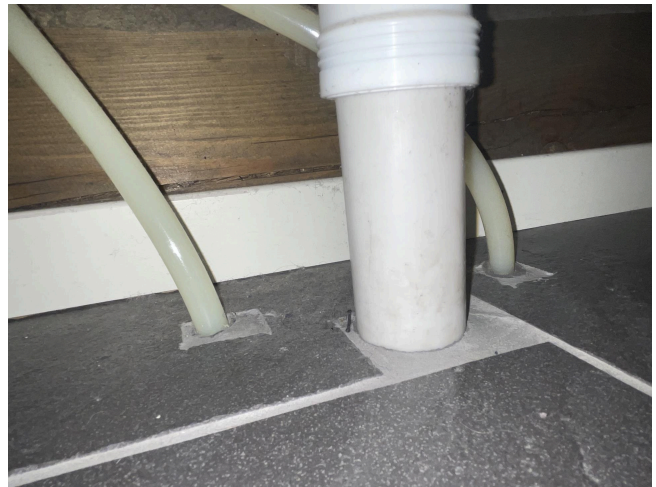
Alle tilstøtende vegger er av tømmer, det ble derfor kun gjort fuktsøk på overflaten. Det ble ikke funnet tegn til fukt i tilstøtende vegger eller gulv.

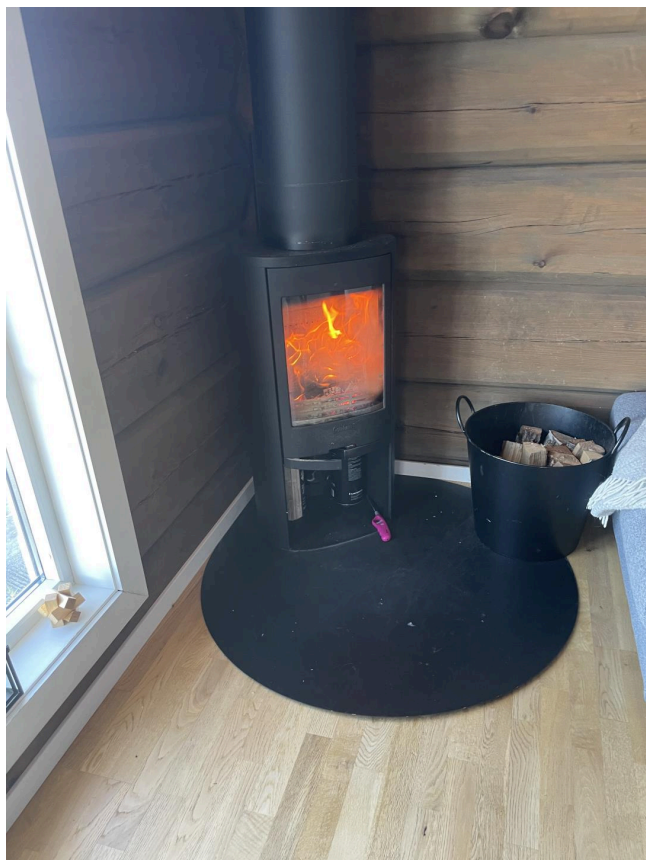
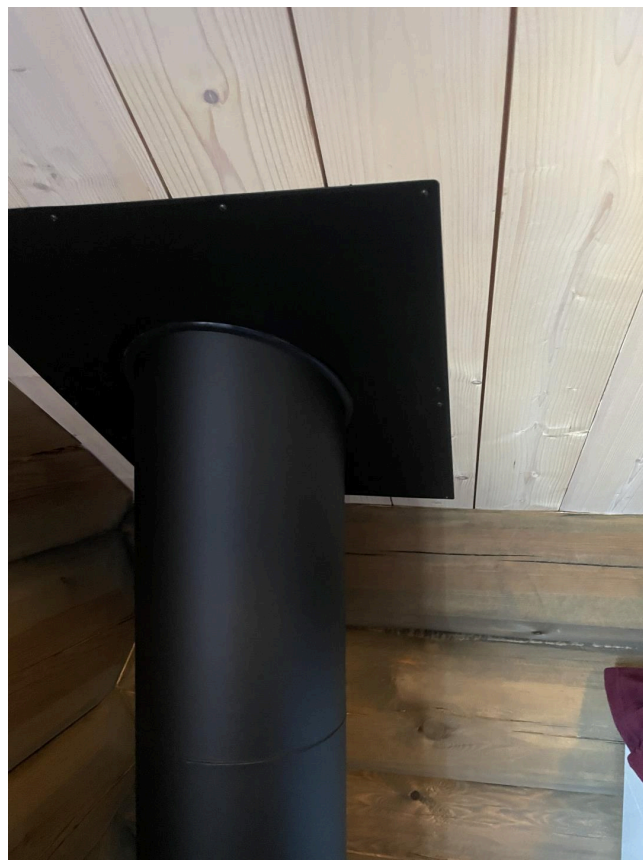
Det blir ikke observert merker etter fukt i taket rundt gjennomføring på loft.
Tettesjikt anses med dette å være ivaretatt.
