Anders Sørensens gate 12, 2318 HAMAR

**HAMAR/DISEN**

# Anders Sørensens gate 12 2318 HAMAR

## Tilstandsrapport Eierskifte

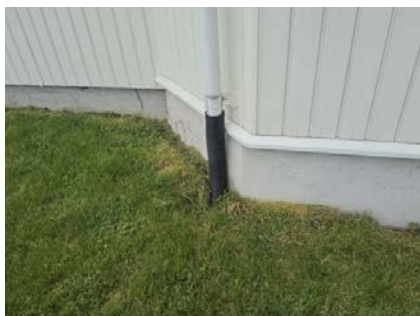
### 6.1 Drenering

Taknedløp er ført ned i drenerør.

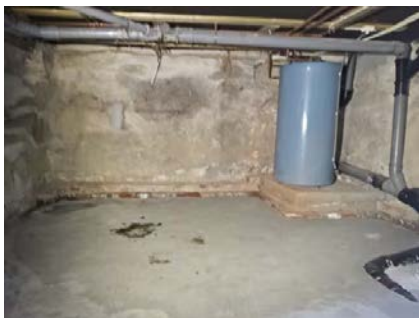
## 6.4 Rom under terreng

Oversiktsbilde grovkjeller.

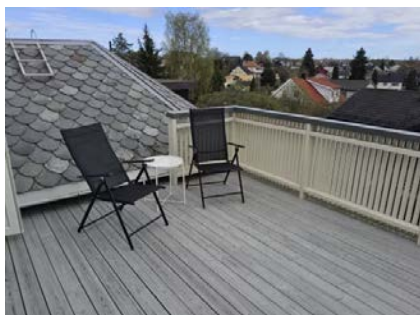
## 6.5 Balkong, terrasse, platting: Takterrasse

Oversiktsbilde takterrasse.

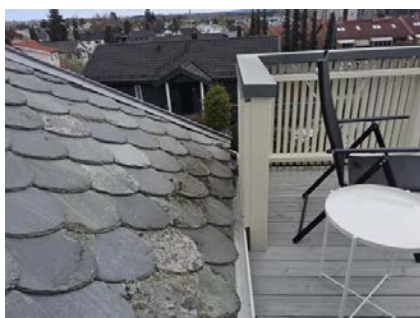
Rekkverk er avsluttet mot tilstøtende takkonstruksjon.

| Type | Takterrasse |
|---|---|
| Er det avvik på rekkverkshøyde og åpninger i rekkverket i forhold til gjeldene byggt teknisk forskrift på befaringstidspunktet? | Ja |

| Type | Takterrasse |
|---|---|
| <b>Utbedringskostnader</b> | <b>10 000 - 50 000</b> |

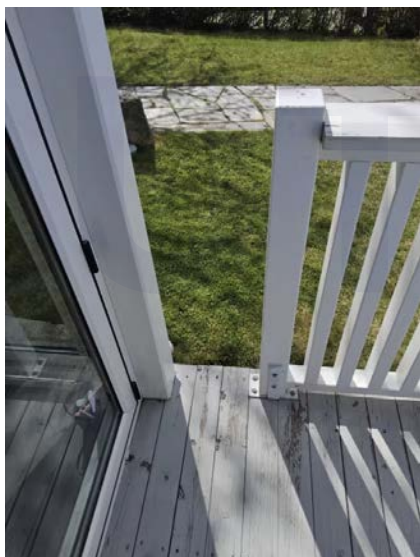
Åpning mellom rekkverk og vinterhage.

Er det avvik på rekkverkshøyde og åpninger i rekkverket i forhold til gjeldene byggt teknisk forskrift på befaringstidspunktet? Ja

For å lukke avviket må høyden på rekkverket heves til dagens krav på 100 cm og åpning mellom rekkverk og vinterhage må reduseres til under 10 cm. Overflatebehandling bør påregnes.

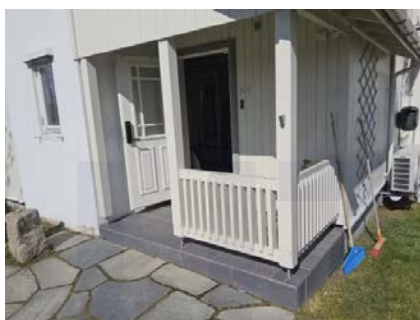
Oversiktsbilde inngangsparti.

Det registreres bomlyd og sprekker i enkelte gulvfliser. Eksakt årsak er ikke kjent. Forholdet indikerer at det er bevegelse i underlaget.

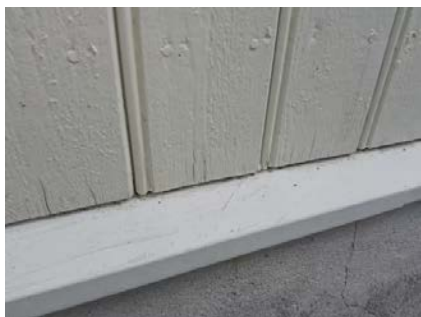
Kledningen er ikke luftet.

Undersøkelsen er foretatt fra bakkenivå med tilfeldige stikktakninger med syl for kontroll av råteskader. Kledningen er stedvis værslitt. Det registreres pussavskalling/malingsflassing i pusset fasade ved inngangsparti. Ingen lufte og dreneringsspalte bak trekledning, forholdet kan redusere levetiden til kledningen og påvirke veggkonstruksjonen negativt. Tilstanden inne i konstruksjonen er ikke kjent. Det er ikke manglende musetetting som følge av at kledningen ikke er luftet. Festemidler er stedvis ført for langt inn i ytterkledningen, noe som kan føre til vannfeller i hullet og redusere levetiden til kledningen og påvirke festefunksjonen.

Rengjøring og overflatebehandling bør påregnes. Det bør foretas tiltak for å bedre lufting av kledningen.

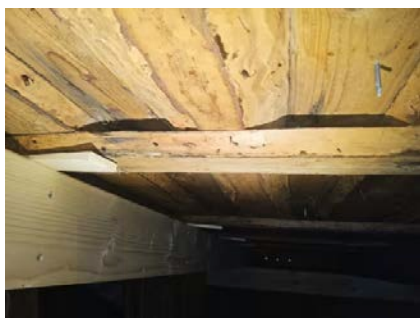
Spor etter borebille i takkonstruksjonen.

Luftespaltene mellom taksperrene er stedvis tettet med isolasjon. Konstruksjonen viser ikke tegn til å være negativt påvirket. Symptomer på borebille registreres, selger informerer om at det er blitt utført tiltak i form av skadedyrsbekjemping og forsterkning av takkonstruksjon i berørt område, det registreres ikke boremel i området og det vurderes derfor at det ikke er pågående problem. På grunn av at det ikke er tilkomstmulighet til kaldtloftet over hoveddelen av boligen og med tanke på alder på yttertaket, vurderes denne konstruksjonen å ha en fuktrisiko selv om synlige skader ikke er observert.

Adkomst for inspeksjon av loft/takkonstruksjon bør etableres slik at det kan gjennomføres ytterligere undersøkelser for stadfesting av tilstand.

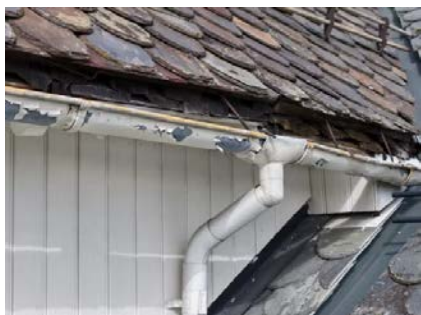
Takrenner bærer preg av alder/slitasje.

| Er det synlige skader på renner/nedløp? | Ja |

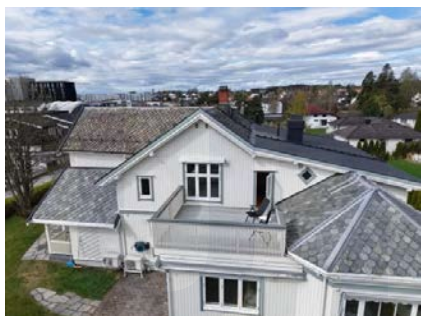
Oversiktsbilde takkonstruksjoner.

| Det kan ikke verifiseres at det er etablert tilstrekkelig lufting i/ved gesims. God lufting under tekkingen er viktig for å fjerne eventuell fukt og hindre snøsmelting som kan føre til isdannelser. For eldre typer takkonstruksjoner er det ikke uvanlig at lufting av konstruksjonen mangler eller er begrenset. Dette behøver ikke nødvendigvis å bety at det er et problem pr. d.d. For å undersøke dette nærmere bør det foretas kontroll av takkonstruksjonen også ved kald årstid/ vinter, da dette vil gi et bedre grunnlag for å avdekke forhold som tyder på om det er utilstrekkelig ventilert. | |

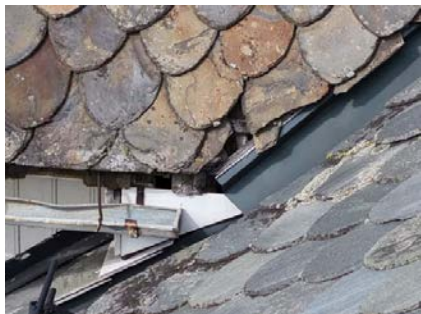
Er det skader på takstein, mosegroing, buler i papp, rust eller bulker i plater? Ja

Har tekkingen nådd en alder som gir økt risiko for skader eller følgeskader? Ja

Taket er inspisert med drone av sikkerhetsmessige årsaker med den begrensning dette innebærer. På bakgrunn av taktekkingens alder er det grunn til å varsle om risiko for skader, svekket funksjon eller lignende forhold som utvikles over tid. Det ble registrert høy slitasje og tegn på skader/nedsatt funksjon på deler av taktekkingen (mot sør). Det foreligger usikkerhet vedrørende undertakets alder, ukjent alder tilsier at bygningsdelenes tilstand/gjenværende levetid også er ukjent. Det gjøres oppmerksom på at en komplett undersøkelse av yttertaket krever stillas og/eller andre sikkerhetsmessige forutsetninger som ikke var til stede på befaringsdagen.

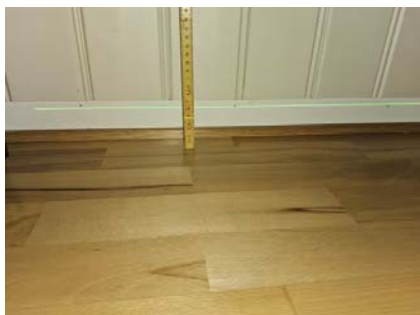
Etasjeskiller er kontrollert med nivelleringslaser.

| Med bruk av nivelleringslaser ble det registrert lokalt avvik på stue med karnapp innenfor 2 meter på mellom 10 og 20 mm. Det registreres stedvis knirk. | |

| Målingene er foretatt i en eldre bygning og bør ses i den sammenheng. Det vurderes at det ikke er behov for umiddelbare tiltak, men ved eventuell legging av nytt gulv som stiller krav til planhet av underlaget, bør avretting påregnes. | |

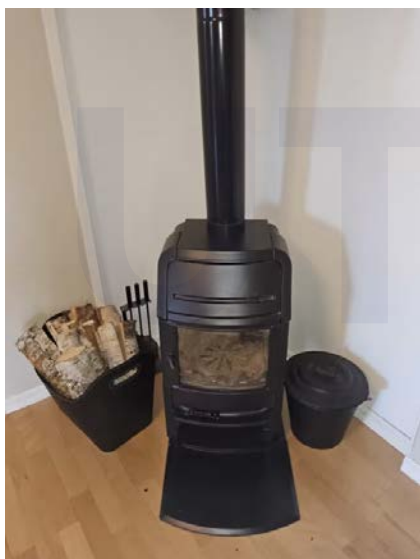
Vedovn med glassdør i stue.

| På grunn alder og slitasje bør rehabilitering av pipene vurderes. | |

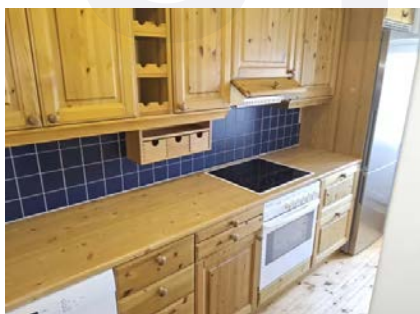
Oversiktsbilde kjøkken.

| Er det registrert avvik på avtrekk? | Ja |

Stålfiler til avtrekksventilator er løst.

Utbedring av løst filter/utskifting av avtrekksventilator anbefales.

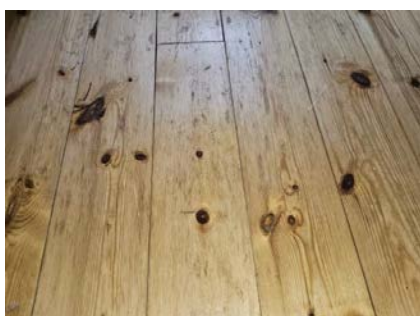
Gulvet bærer preg av slitasje.

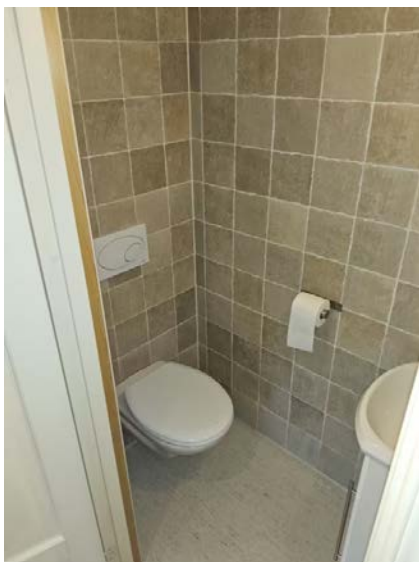
Oversiktsbilde toalettrom.

Drenering fra innebygget toalettsysterne er ikke registrert. Det kan derfor ikke verifiseres om vanninstallasjonen er utført slik at eventuelt lekkasjevann raskt blir synliggjort.

Det bør etableres en automatisk vannstopper i tilknytning til innebygget systerne uten drensåpning.

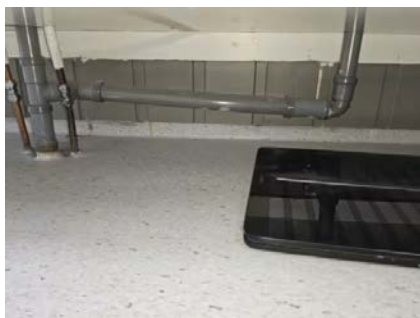
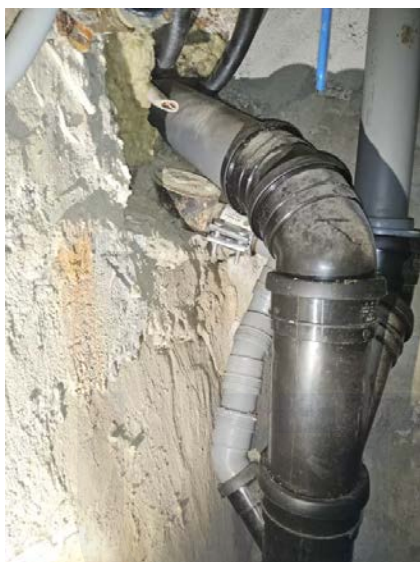
Avløpsrør med motfall under servantinnredning på bad i første etasje.

Boligen har avløpsrør plast og støpejern.

Det registreres avløpsrør på bad i første etasje og i kjeller som er montert uten fall/ med motfall. Lite fall kan føre til redusert levetid og har en økt risiko for tette rør. Deler av avløpsanlegget er fra byggeåret, og har nådd en alder som tilsier at skader / lekkasjer kan oppstå.

På grunn av registrerte avløpsrør med motfall så anbefales det en utvidet kontroll / utbedring utført av rørlegger. Ved eventuelle oppgraderinger av våtrom/kjøkken vil det være hensiktsmessig å skifte avløpsrør.

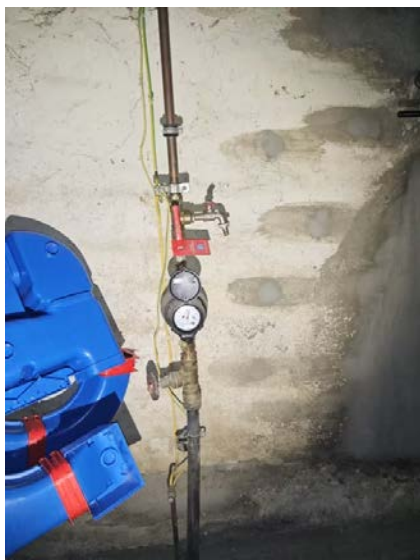
Hovedstoppekran er plassert i kjeller.

| <p>Fordelerskap er plassert på soverom tilstøtende bad i andre etasje. Det var ingen tilkomst til fordelerskapet på grunn av manglende nøkkel, noe som medfører at det ikke er mulig å verifisere om utførelsen er korrekt, eller om tilstanden er i orden. Vannrør er fra byggeåret, og har nådd en alder hvor det vil være stor risiko for lekkasjer. Deler av vannrørene har nådd en alder som tilsier at skader / lekkasjer kan oppstå.</p> | |

| <p>Det ble ikke registrert behov for tiltak, men med tanke på alder kan skader plutselig oppstå på vannrør av eldre årgang. Ved eventuelle oppgraderinger av våtrom/kjøkken vil det være hensiktsmessig å skifte vannrør. Det anbefales at vannfordelerskap blir kontrollert når forholdene ligger til rette.</p> | |

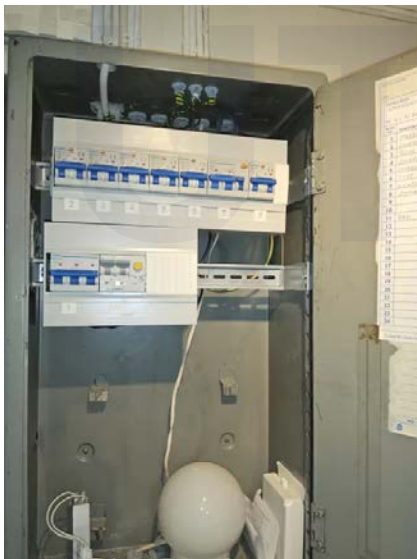
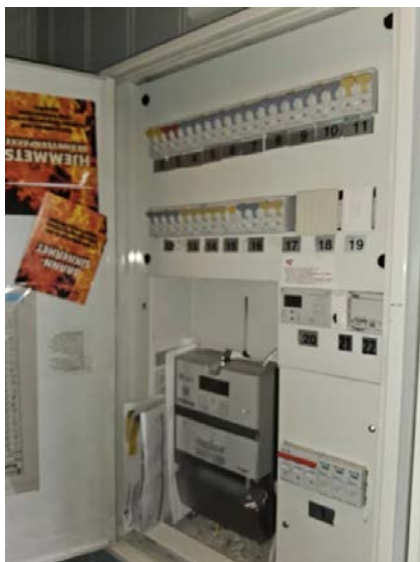
Sikringsskap i gang.

| Det er kun fremlagt samsvarserklæring på deler av utførte arbeider på det elektriske anlegget. | |

Sikringsskap i entré.

Samsvarserklæring på utført arbeid bør fremskaffes, alternativt så bør det gjennomføres en utvidet el-kontroll av en elektrofaglig person og nødvendige tiltak vurderes deretter.

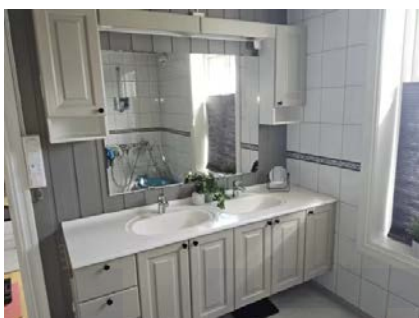
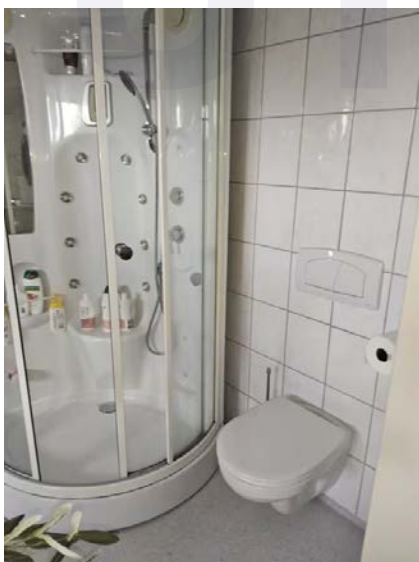
Oversiktsbilde bad.

| Er det påvist avvik i krav om høydeforskjell på tettesjikt/fall til sluk? | Ja |

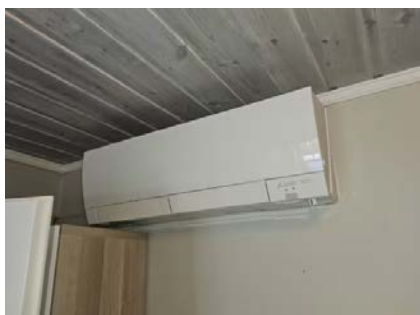
Varmepumpe plassert i stue.

| Det bør gjennomføres en service på varmepumpen for å kartlegge tilstand. | |
