Tilstandsrapport

Enebolig

Einerhaugvegen 4 , 4120 TAU

Rapportdato: 15.05.2026

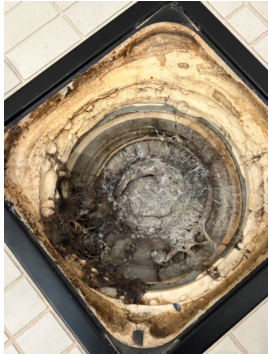
TC 1 Sanitærutstyr og innredning

Årstall: 2021

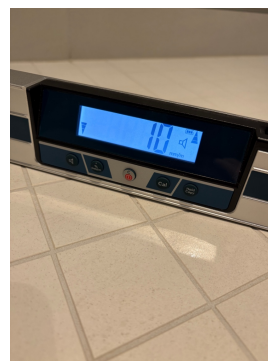
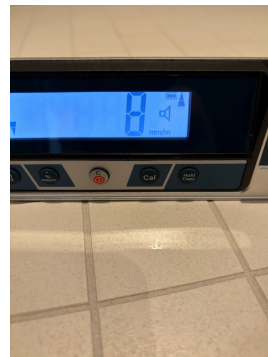
TG 1 Sluk, membran og tettesjikt

Membran er synlig i sluk i dusjsone. Membranløsning for øvrig i konstruksjonen er ikke synlig og kan ikke verifiseres ved visuell kontroll.

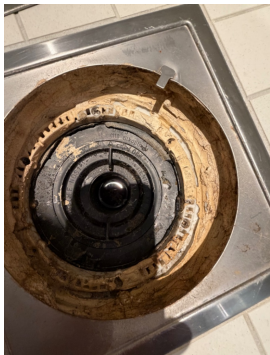
! TG 1 Sanitærutstyr og innredning

Badet er innredet med toalett, nedfelt servant og dusjvegger.

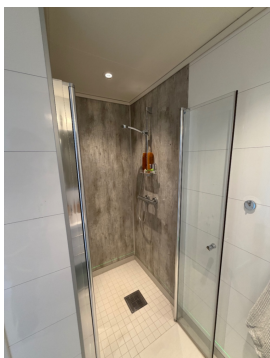
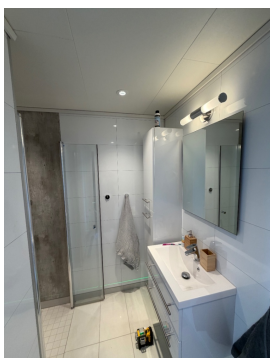
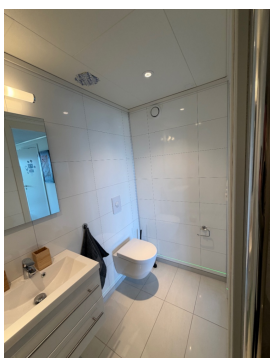
! TG 1 Ventilasjon

Ingen utslag på fukt ved måling inn mot dusjsone.

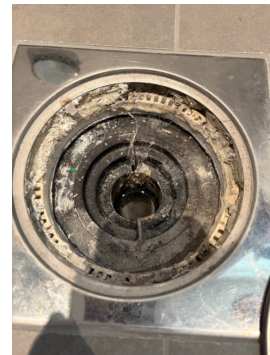
TG 1 Sanitærutstyr og innredning

Hulltaking er ikke utført. Det er gjennomført fuktøk i utsatte områder uten registrerte utslag på befaringsstidspunktet.

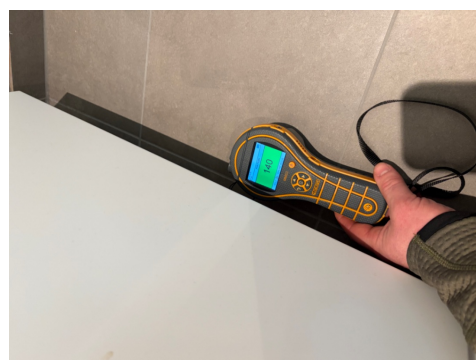
1-ETASJE > KJØKKEN

Kjøkkenet fremstår i god stand ved visuell befarings, uten synlige skader eller slitasje utover normal bruk.

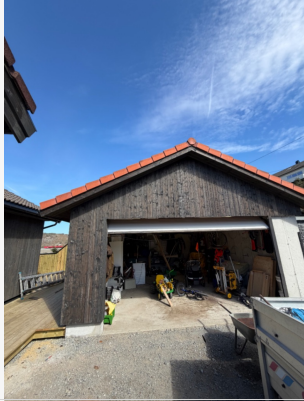
Garasje

Det er ikke registrert vesentlige skader ved visuell befarings, men det må påregnes normalt vedlikehold over tid.

Garasjen fremstår med normal standard og uten synlige vesentlige skader ved visuell befarings. Det er ikke utført tilstandsvurdering etter NS 3600.
