# Tilstandsrapport

Enebolig

Fangebakken 24, 1788 HALDEN

Befaringsdato: 10.03.2025

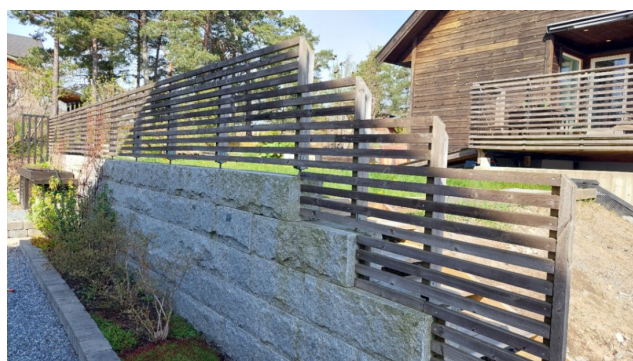
Det er satt opp en trevegg/gjerde inn mot naboeiendommen.

Gjerdet er rettet opp etter befaring.

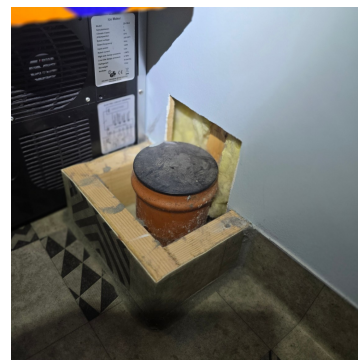
### Vurdering av avvik:

### Konsekvens/tiltak

- Innhent dokumentasjon, om mulig.

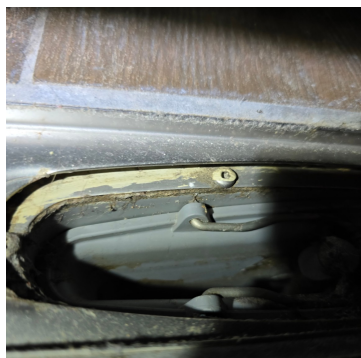
## 1. ETASJE > BAD

### TG 2 Sluk, membran og tettesjikt

#### Konsekvens/tiltak

- Innhent dokumentasjon, om mulig.

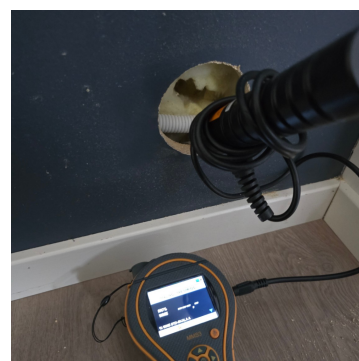
## 1. ETASJE > BAD

### TG 0 Tilliggende konstruksjoner våtrom

Det ble foretatt hullboring fra soverom og inn mot våtsonen på badet. Det ble avdekket ru-panel og isolasjon inn mot bad. Det ble målt normale fuktverdier ved hulltaking.
