**Salgsobjekt:** Enebolig  
**Eierform:** Eiet  
**Byggeår:** 2016  
**BRA-i/BRA Total** 175/181 kvm  
**Tomtstr.:** 924 m<sup>2</sup>  
**Soverom:** 3  
**Antall rom:** 6  
**Gnr./bnr.** Gnr. 5, bnr. 240  
**Oppdragsnr.:** 1101250040

# Nyere enebolig oppført i 2016 med nydelig sjøutsikt!

# Tilstandsrapport

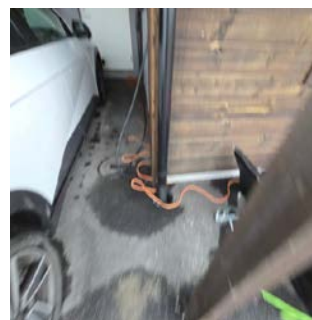
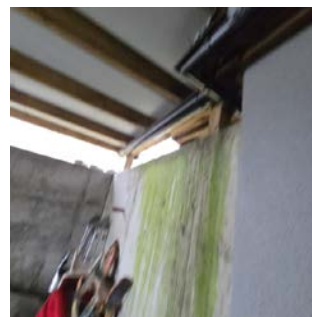
- Takrenner har punktvis lekkasjer.

Synlige rennemerker i carport. Trolig punktvis lekkasjer. Synlig grønnske og fuktmerker.

- Lokal utbedring må utføres.

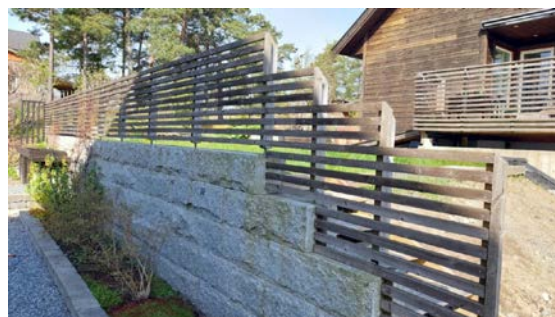
Det er satt opp en trevegg/gjerde inn mot naboeiendommen. Gjerdet er rettet opp etter befaring.

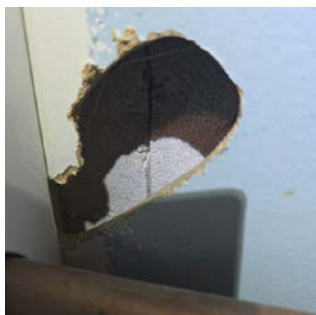
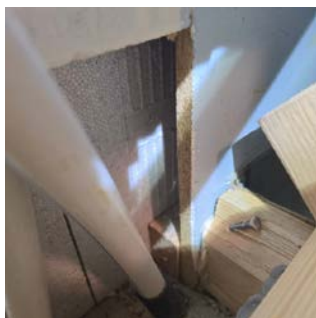
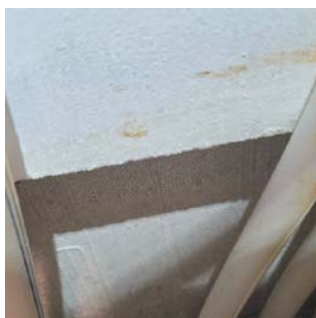
Ekspontert EPS isolasjon

Hulrom/utlekking innvendig mot EPS-isolasjon må full isoleres. Det må gjøres nærmere undersøkelser rundt eventuelle mulige løsninger/tiltak for å sette et mer nøyaktig prisestimat.

Eier har innhentet et tilbud på utbedring. Tilbudet er gyldig tom 31.12.25 og er på kr 99 990,-. Det er ikke gjort noen nærmere undersøkelser rundt tilbudet.

**Kostnadsestimat: 50 000 - 100 000**

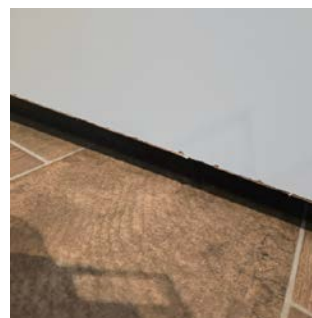
- Det er påvist avvik som tilsier at det bør foretas tiltak på enkelte dører. Det er noe svelling i nedkant av badedør.

- Enkelte dører må justeres.

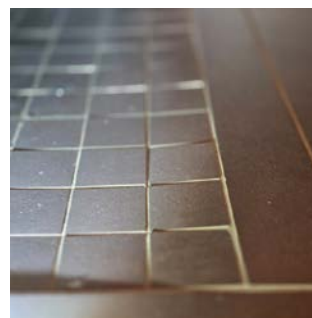
Det er sprekker i silikonfuge i overgang vegg/gulv.

Det er ikke behov for umiddelbare tiltak.

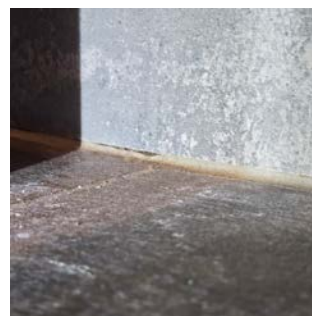
Det er trapping i flis rundt badekar. Kan trolig føre til noe vannansamlinger. Noe sprekker i silikonfuger.

Silikonfuger bør utbedres.

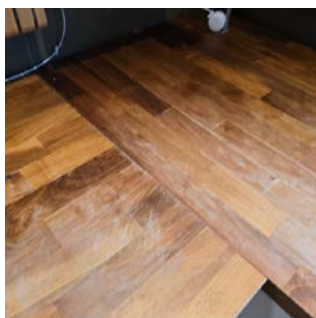
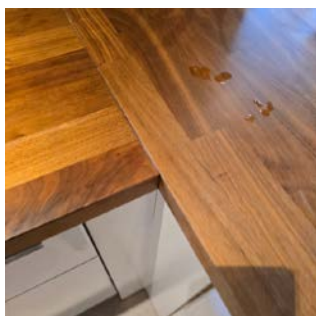
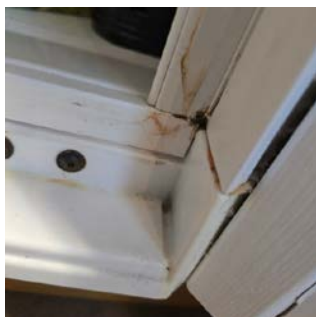
- Det er påvist skader på overflater/kjøkkeninnredning utover normal slitasjegrاد.

Det er en del trapping i skjøter på benkeplaten. Mye merker og slitasje på fronter. Heng i fronter og noen løse håndtak. Det mangler fuktsikring under benkeplaten ved oppvaskmaskinen. Det er noe irr og rust i nedkant av dør på kjølehyrnet. Det er noe treg avrenning i vask. Sokler er løse. Noe svelling i skjøter på laminatgulv ved oppvaskmaskin.

- Det må påregnes lokal utbedring/utsiftning.

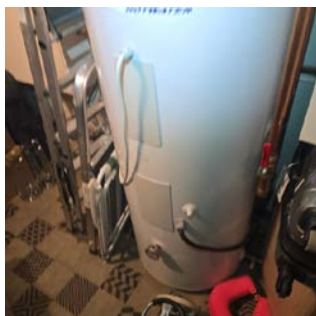
Varmtvannsbereder på 300 liter plassert i teknisk rom. Tanken er dobbelt mantlet (170/120 liter).

Det anbefales nærmere undersøkelser.
