# LILLE TØYEN HAGEBY - Sjarmerende hagebyleilighet. Hageparsell med platting.

Rune Kristiansen Takst AS  
Ansgar Sørli's vei 30. Oppdrag 25105

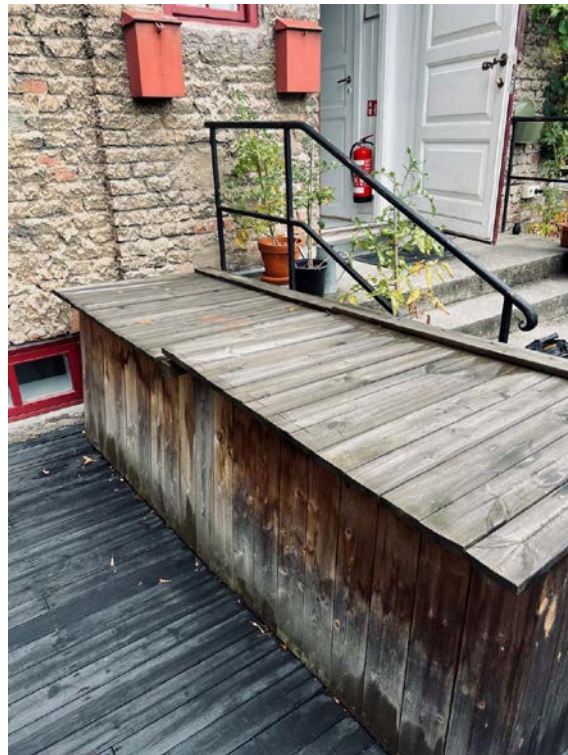
Disse kassene/bodene har div. skader.

Lagringskasser

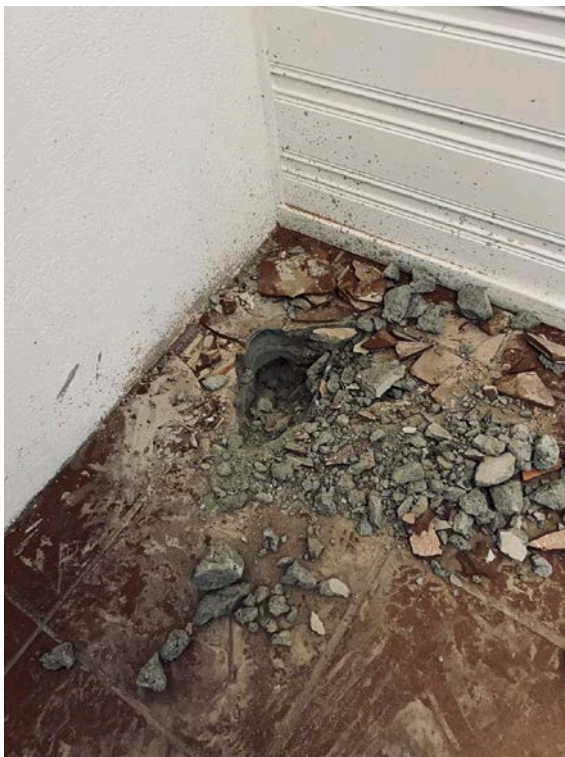
Gulv er pigget opp.

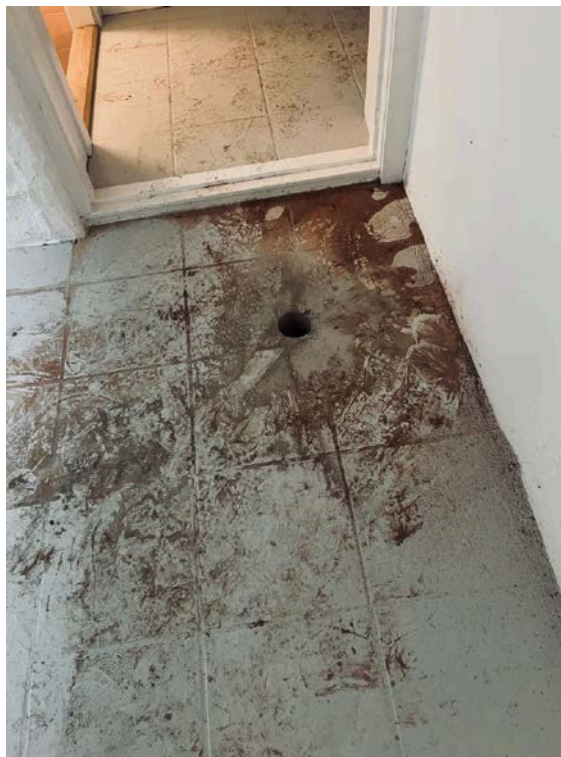
Det er kjerneboret hull i gulv.

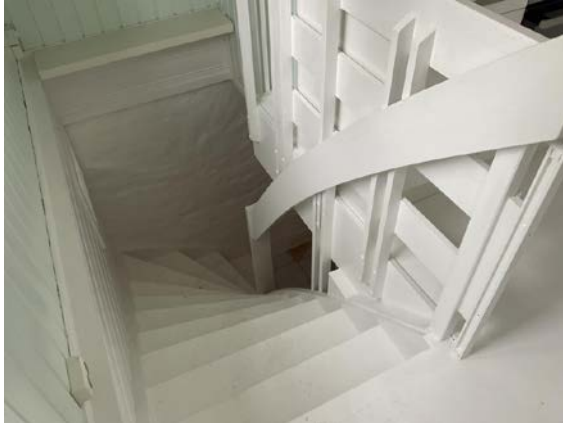
Konsekvens: Manglende/avvik i rekkverk/håndløper er en sikkerhetsrisiko.

Store åpninger i rekkverk. Manglende håndløper på vegg.

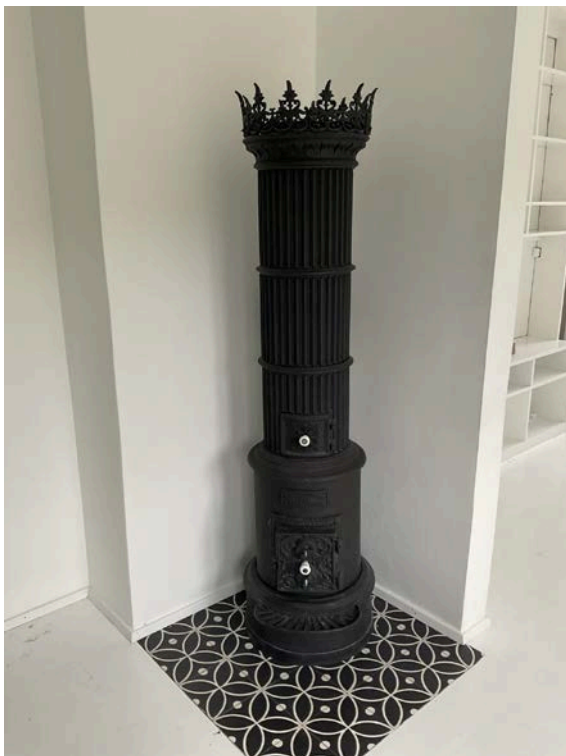
Avviket gjelder alder på ildsted.

Vedovn montert i stuen.

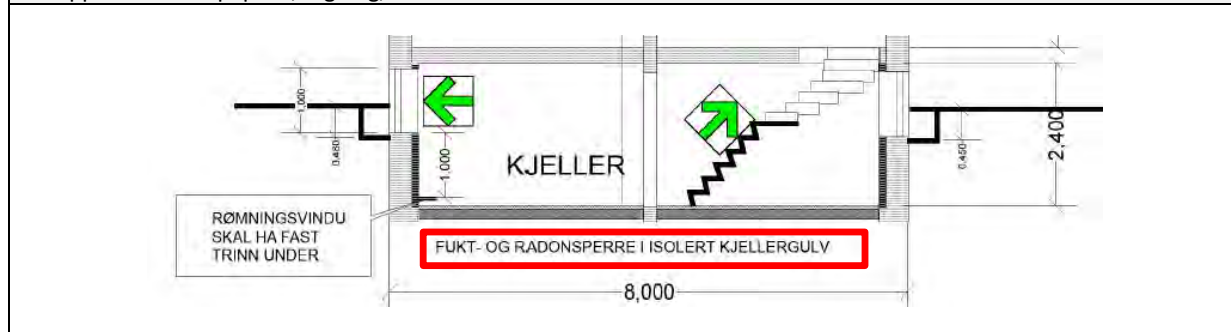
Utklipp fra søknadspapirer, tegning, Snitt A-A

Det er det opplyst i søknad om bruksendring at gulv i kjeller er utført med radonsperre. Siden det ikke er utført radonmåling, og ikke er utført tiltak med radonsperre er bruksendring søkt om på feil grunnlag.

Det vil si at det er oppgitt feil informasjon i forbindelse med søknad om bruksendring.

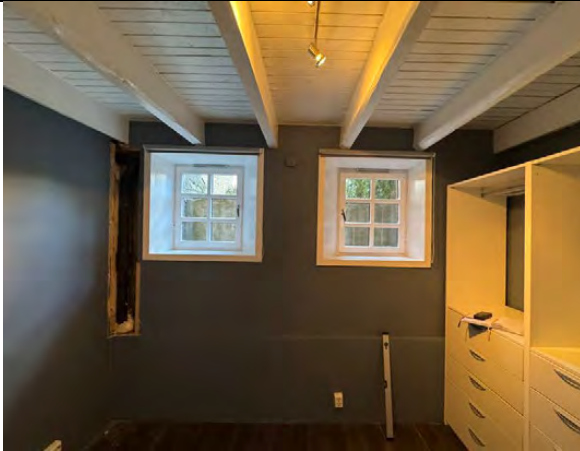
For bruksendring som omfattes av vilkårene i § 1-2 åttende ledd, kan kravet til dagslys oppfylles ved at hvert rom har minst ett vindu mot det fri. Vinduet må ha høyde minimum 0,60 m og bredde minimum 0,50 m. Summen av høyde og bredde må være minimum 1,50 m. Vinduene er innadslående, og på grunn av at de ligger ytterst i vegglivet kan de kun åpnes ut til 90 grader. Vindusbladet stikker på grunn av dette ut i karm, og fri bredde måles derfor mellom vindu og motstående karm. Vinduer er avskjermet av lysgraver, og vinduet er derfor ikke mot det fri.

3.1 Vinduer, soverom 1.

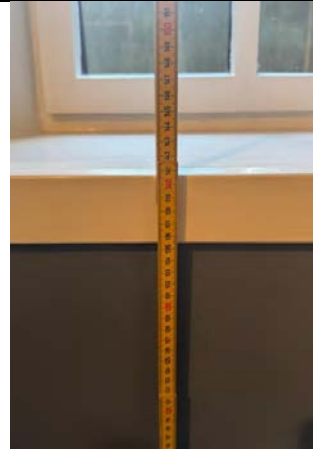
3.2 Høyde opp til vindu = 140,5cm.

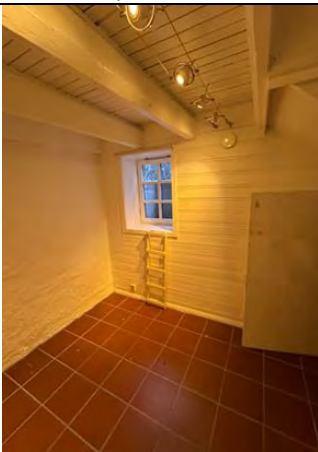
3.3 Vindu, soverom 2. Her er det fastmontert trinn opp til vindu.

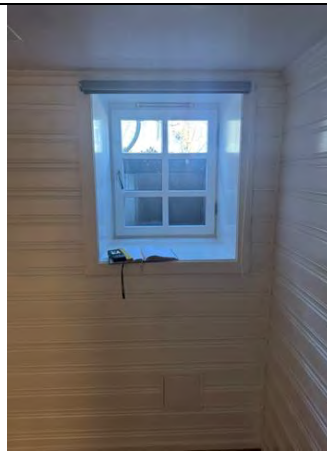
← 3.4 Vindu, soverom 3.

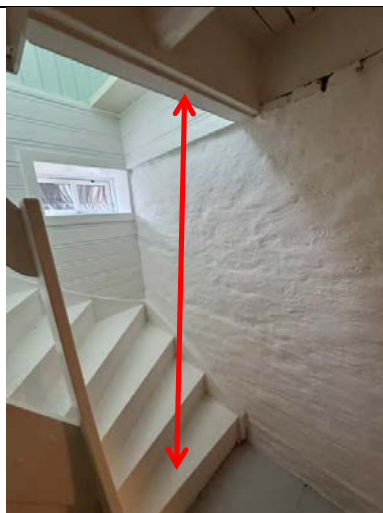
4.2 Bilde av trapp fra nedsiden. Fri høyde måles mellom nederste trinn og trappeveksling.

Det bør etableres bedre takhøyde i nedre del av trappen. Dette er i midler tid et tiltak som krever inngrep i konstruksjonen.

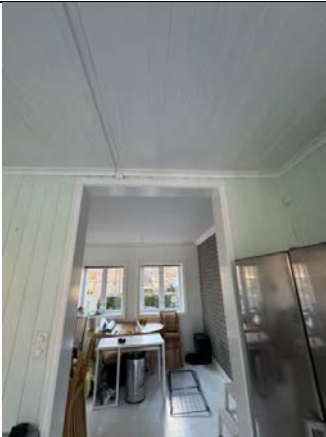
På grunn av dette må det påregnes at det må gjøres tiltak i taket for å brannsikre etasjeskille opp mot boenhet i 2etg. Det er ukjent oppbygning av takene i branncellebegrensede konstruksjon det er på kjøkken trepanel i taket uten noen form for tildekking av panelet i de andre rommene så er det en slett oppbygning som er ukjent brannmotstand på.

| <p>5.1 Tretak på kjøkken.</p> | <p>5.2 Tretak på kjøkken og slett tak i stue.</p> |

Prosjektering av tiltak fra rådgivende ingeniør, brann, (RIBR).

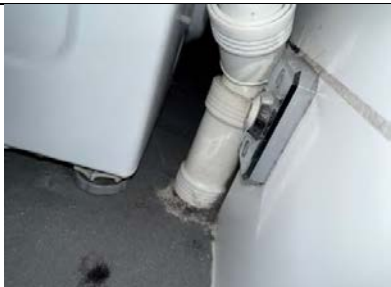
| <p>2.1 Bilde viser utettheter i gulvet.</p> | <p>2.2 Bilde viser ingen oppkant ved sluket.</p> | <p>2.3 Bilde viser at det er fall bort fra sluket 3mm.</p> |

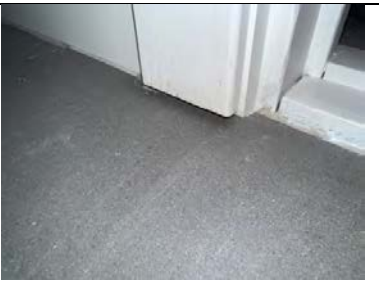
Avvik 3: Det er ikke registrert noe høydeforskjell fra slukrist og til fliser ved dør.

Konsekvens: Ved en evt. lekkasje i badet, kan lekkasjevann renne ut i gangen, og forårsake bygningsskade. TG-3.

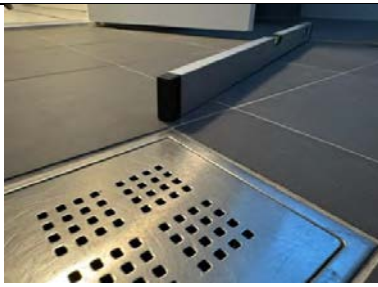
Avvik 2: Gulvet utenfor dusjen er i hovedsak flatt, uten noe fall mot sluk. I et område mot dør er det antydning til fall ut mot døren.

Konsekvens: Ved en evt. lekkasje i badet, kan lekkasjevann renne ut i gang og forårsake bygningsskade. TG-3.

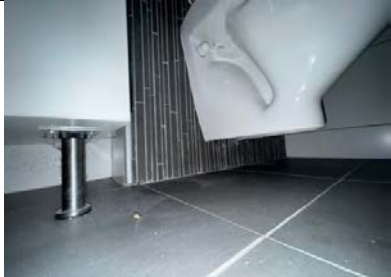
| <p>2.4 Bilde viser at det ikke synlig drenering under toalettet.</p> | <p>2.5 Bilde viser at det er en gjennomføring under baderomsinnredningen i gulvet uten membran tetting rundt.</p> | <p>2.6 Bilde er tatt av hjelpesluket det er ikke synlig membran i sluket.</p> |

Eksisterende våtrom tilfredsstillende ikke krav i TEK §13-15 ved at det mangler tilfredsstillende fall til sluk og at membranløsninger og fuktsikring generelt ikke lar seg dokumentere.  
Eksisterende bad rives og det bygges et helt nytt våtrom basert på krav og retningslinjer i «Bygningsbransjens våtromsnorm.»

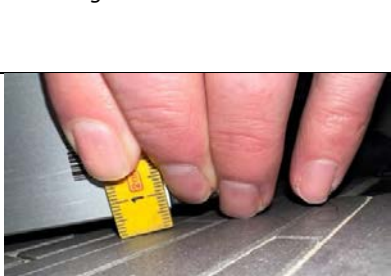
| <p>2.7 Bilde er tatt av falle i dusjen. 4-5mm avhengig av hvilken flis det måles fra.</p> | <p>2.8 Bilde viser at det motfall mot dør bort fra sluket.</p> | <p>2.9 Oversiktsbilde av badet.</p> |

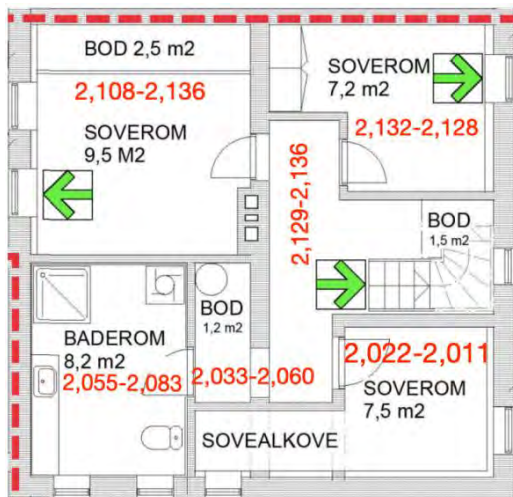
Det er mindre enn 60 cm mellom bjelkene i taket. Romhøyde skal derfor måles fra underkant av bjelker.

Som man kan se, så varierer romhøyde i kjeller fra 2,01 m til 2,14 m.

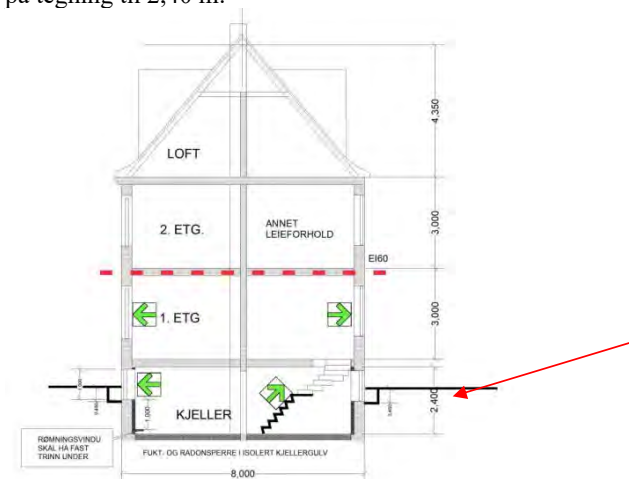
SNITT OMSØKT/EKSISTERENDE SITUASJON

På snittegning innsendt i forbindelse med byggesøknad, så er høyde mellom gulv og etasjeskille angitt på tegning til 2,40 m:

Det er avvik mellom romhøyde angitt på godkjent snittegning og faktisk romhøyde. Romhøyden er i alle rom over minstekravet i TEK. Jeg viser i denne forbindelse til [TEK 17, § 12-7, tredje ledd](#):

1. Ferdigattest trekkes tilbake, det må søkes unntak/fravik fra krav til romhøyde, opplysninger om radonsperre må skrives ut/fjernes fra søknad, utførte arbeider må kontrolleres av eksternt foretak, før det på ny kan søkes/gis ferdigattest.
2. Kommunen kan, basert på at det bekreftes at krav til sikker rømning er ivarettatt, velge skriftlig å avstå fra å forfølge avvik knyttet til romhøyde dersom de anser forholdet for å være av mindre betydning.

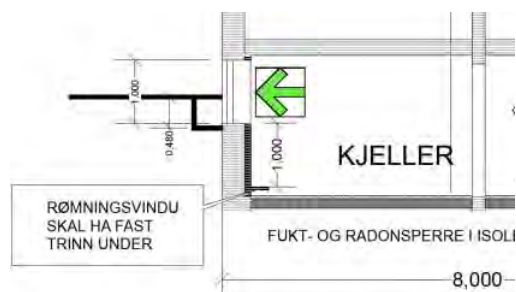
På godkjent snittegning er det tegnet inn trinn for rømming under rømningsvindu:

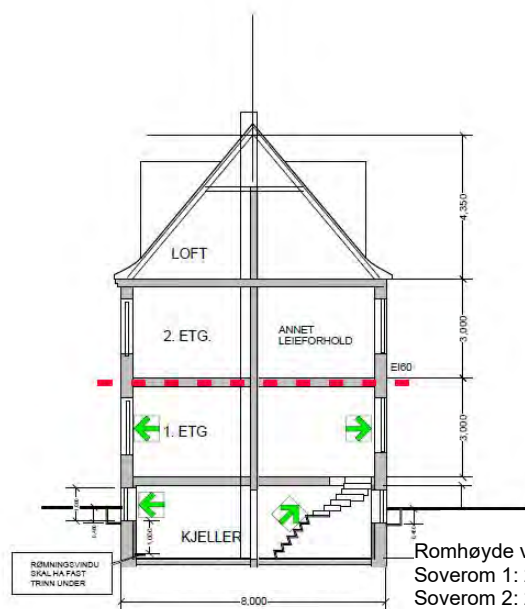
SNITT OMSØKT/EKSISTERENDE SITUASJON

Romhøyde varierer:  
Soverom 1: 2,33 (2,57) m  
Soverom 2: 2,13 (2,3) m  
Soverom 3: 2,02 m
