Tilstandsrapport

Enebolig

Tverrånesveien 12, 8613 MO I RANA

Rapportdato: 10.10.2024

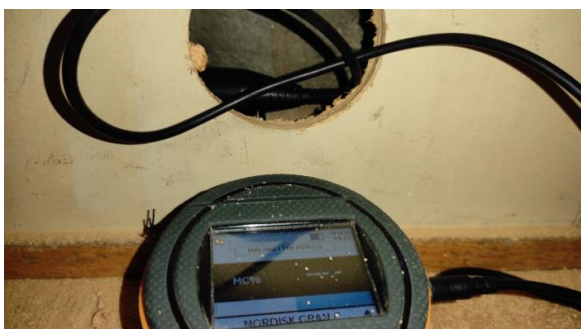
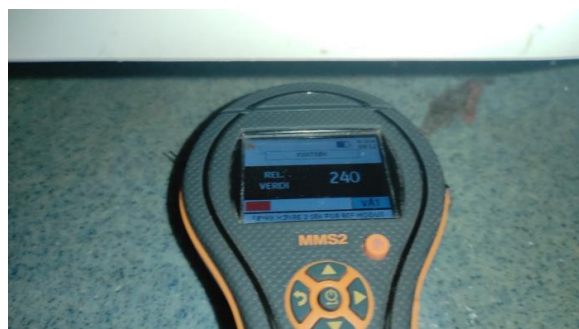
2. ETASJE > KJØKKEN

Det ble utført fuktsøk ved kjøleskap, oppvaskmaskin og vask. Det ble ikke registrert forhøyede fuktverdier.

Fronter tar i hverandre og har noe skader.
Fuktsvell i benkeplate skjøt.

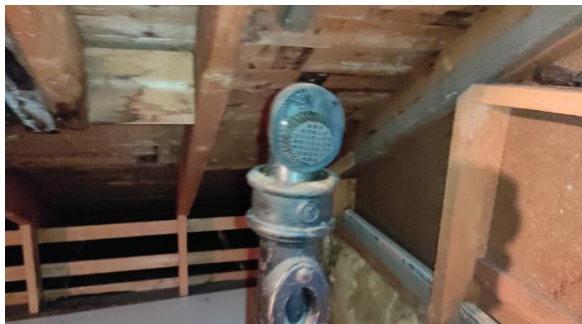
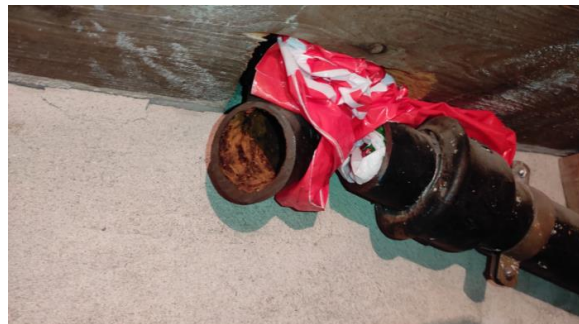
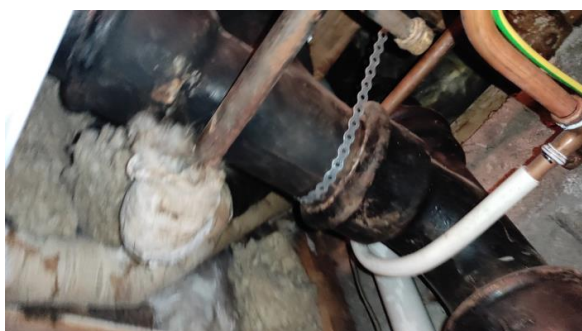
📍 TG 2 Ventilasjon

Boligen har naturlig ventilasjon via ventiler i yttervegger og ventiler i vindu.

- Det er påvist mangelfull ventilasjon på ett eller flere rom i boligen.

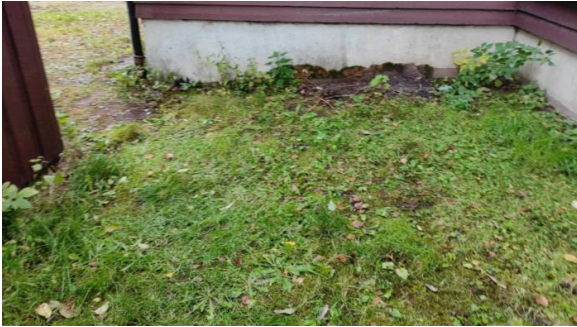
TE 1 Utvendige vann- og avløpsledninger

Vannrør av plast via kommunalt nett.

Vann- og avløpsrør mellom boligen og det offentlige nettet er fra 2021.

Boligen er koblet på det nye avløpsrøret, med unntak av sluker i kjelleretasjen.

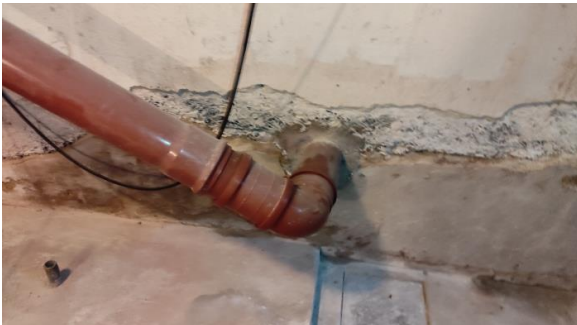
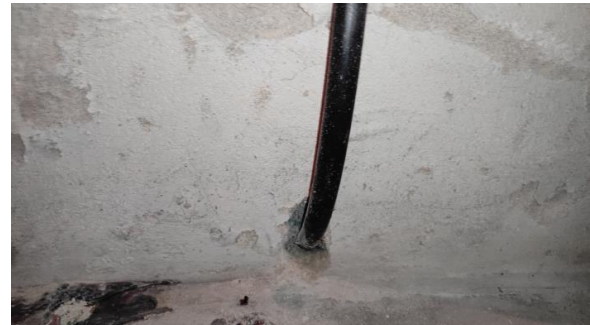
TE 2 Utvendige vann- og avløpsledninger - Sluker i kjeller

Avløpsrør av ukjent type via kommunalt nett.
