Tverrånesveien 12, 8613 MO I RANA

**Romslig enebolig med stort  
potensiale! Garasje, uthus og  
carport.**

Befaringsdato: 02.10.2024

Rapportdato: 10.10.2024

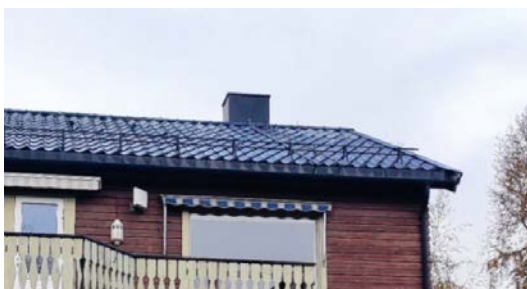
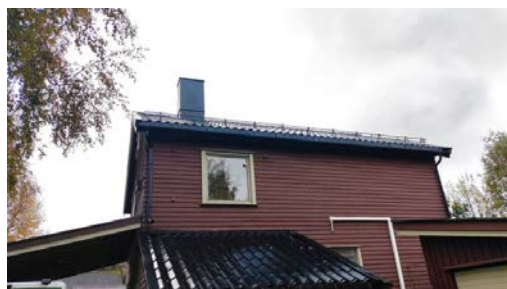
Det er påvist spredte råteskader i bordkledningen.

## TG 2 Veggkonstruksjon

Yttervegger av bindingsverk av tre. Ytterveggene er utvendig tekket med liggende kledning. Det bemerkes at takstingeniøren ikke har gjort fysiske inngrep i konstruksjonen og at isolasjonstykkel, kvalitet eller tilstand derfor ikke kan dokumenteres.

Råteskadet trekledning må skiftes ut.

Det bør etableres lusing/musebånd i hjørner av konstruksjonen for å hindre at skadedyr kommer inn i konstruksjonen.

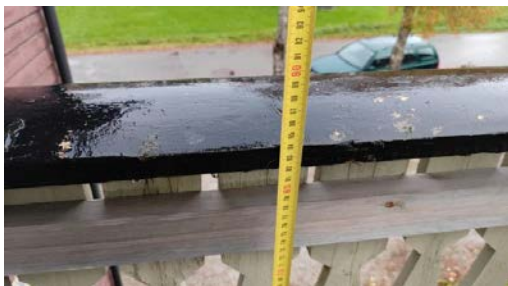
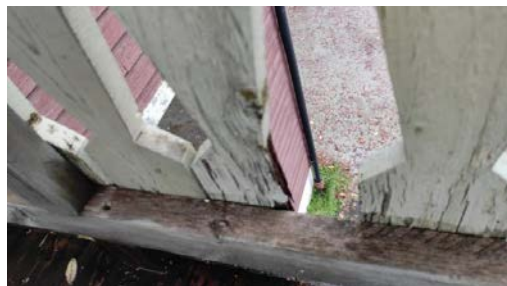
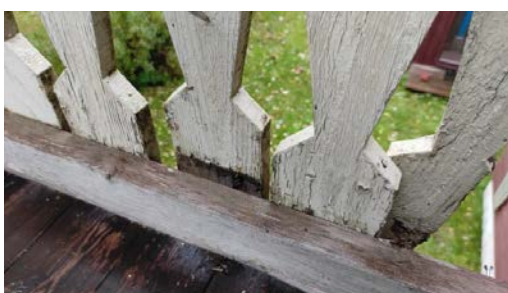
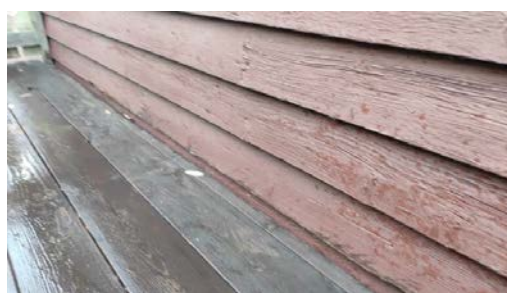
## TG 2 Utvendige trapper

Trapp av strekkmetall til repos ved inngangsdøren. Galvanisert rekkverk og gelender av metall. Rekkverket har en høyde på ca. 81 cm.

Rekkverk i trapper og ramper skal ha høyde minimum 0,9 m over gulv eller trinn. Høydekravet gjelder også rekkverk på mellomrepos og returrekkverk på repos.

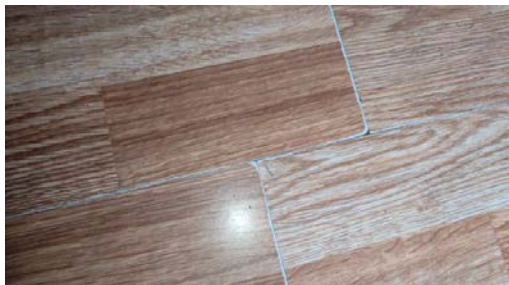
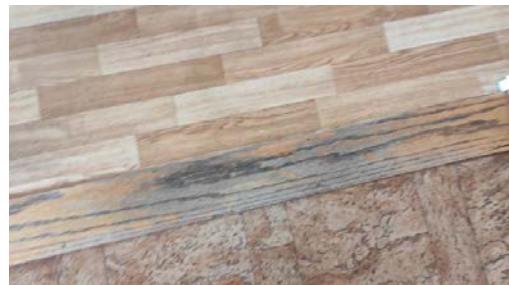
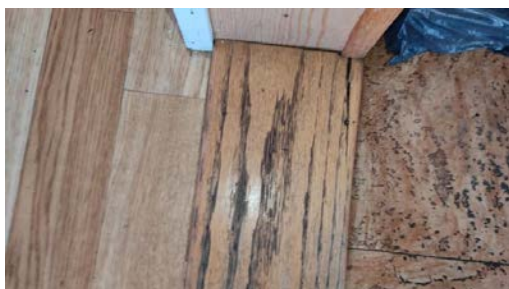
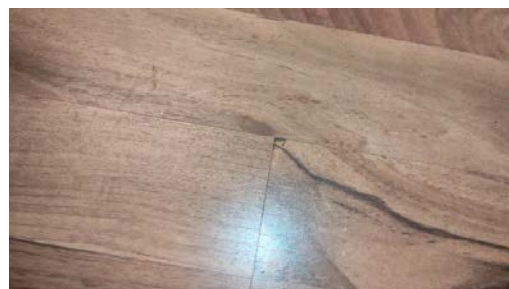
## TG 2 Etasjeskille/gulv mot grunn

Etasjeskille av trebjelkelag og støpt betonggulv mot grunn.

- Målt høydeforskjell på mellom 10 - 20 mm innenfor en lengde på 2 meter. Tilstandsgrad 2 gis med bakgrunn i standardens krav til godkjente måleavvik.

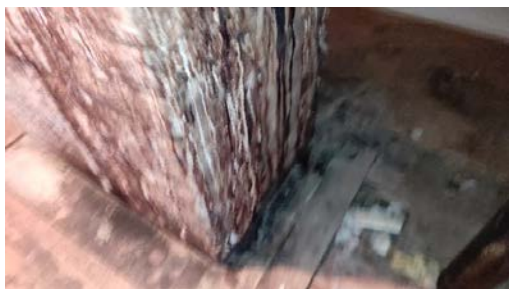
## TG 3 Rom Under Terreng

- Det er påvist indikasjoner på noe fuktgjennomtrenging i kjellergulv.
- Det er påvist indikasjoner på noe fuktgjennomtrenging inn i kjellermur.
- Det er påvist synlig fuktighet på mur/gulv i kjeller.

- Det påviste fuktnivå gir grunn til å overvåke konstruksjonen jevnlig for å se utvikling over tid, og eventuelt foreta tiltak for å unngå fuktskader.

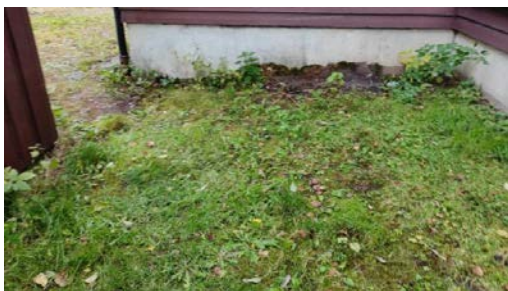
## TG 1 Utvendige vann- og avløpsledninger

Vannrør av plast via kommunalt nett.  
Avløpsrør av plast via kommunalt nett.  
Vann- og avløpsrør mellom boligen og det offentlige nettet er fra 2021.  
Boligen er koblet på det nye avløpsrøret, med unntak av sluker i kjelleretasjen.

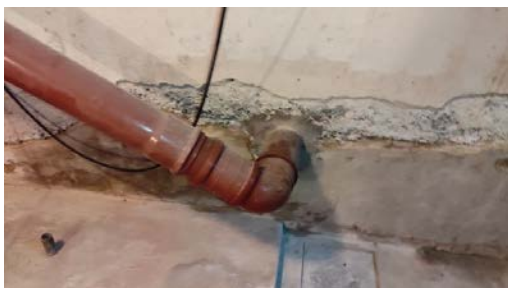
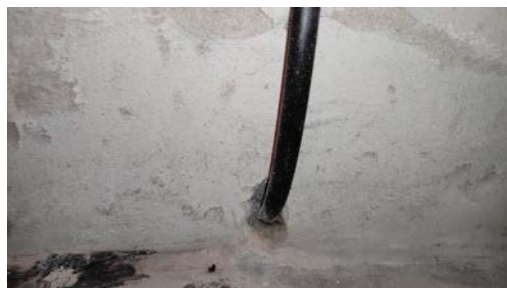
## TG 2 Utvendige vann- og avløpsledninger - Sluker i kjeller

Avløpsrør av ukjent type via kommunalt nett.  
Avløpsrør mellom boligen og det offentlige nettet er av ukjent alder, trolig fra byggeåret.

- Ytterligere kontroll må foretas.
