# Tilstandsrapport

Enebolig

Sankt Mikael's veg 4, 2323 INGERBERG

Befaringsdato: 09.04.2025

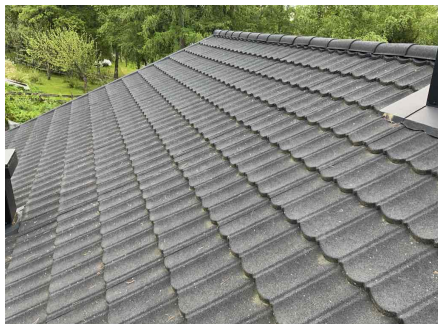
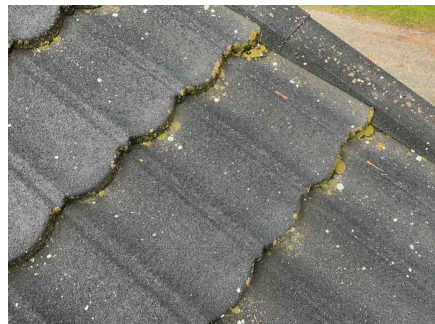
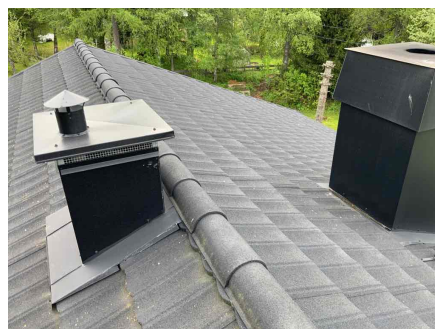
## TG 2 Nedløp og beslag

- Det mangler snøfangere på hele eller deler av taket, men det var ikke krav om dette på byggemeldingstidspunktet.
- Takrenner har punktvis lekkasjer.

- Det er ikke krav om utbedring opp til dagens krav.
- Nye renner og nedløp må monteres

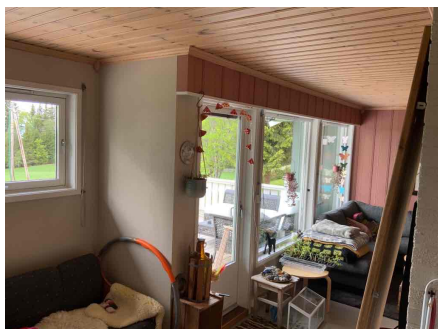
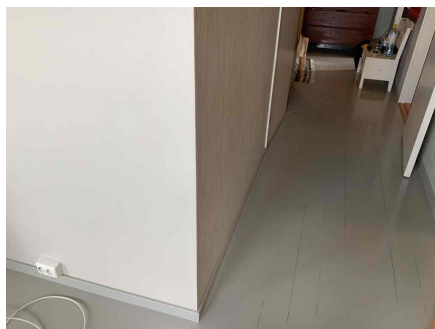
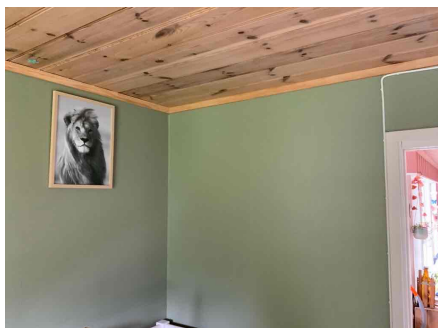
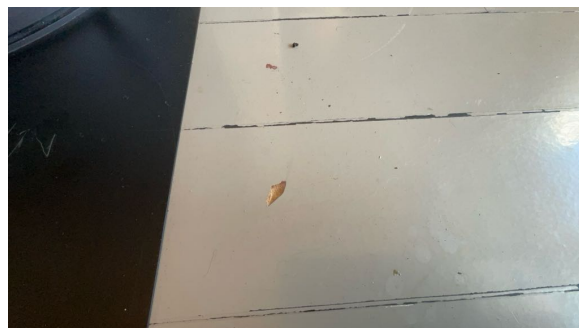
### Etasjeskille/gulv mot grunn

Plate på mark av støpt betong i kjelleren. Etasjeskillere av trekonstruksjoner i hovedplanet, samt etasjeskille av støpt betong over opprinnelig sistene. Det er ved stikkprøvekontroll målt nivåforskjell på 12 mm på etasjeskillet innenfor 2 meter.

- For å få tilstandsgrad 0 eller 1 må høydeforskjeller rettes opp. Det vil imidlertid sjelden være økonomisk rasjonelt som et enkeltstående tiltak i en bolig som dette. Dersom boligen en gang skal renoveres, kan man vurdere slike tiltak.
- For å få tilstandsgrad 0 eller 1 må høydeforskjeller rettes opp. Ytterligere undersøkelser må foretas for å få kartlagt omfanget for utbedring.

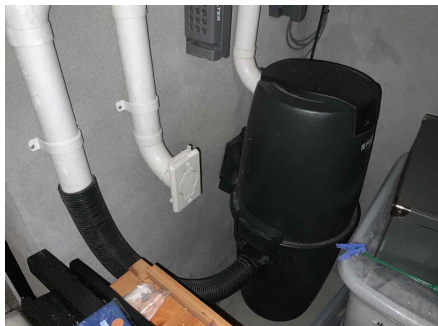
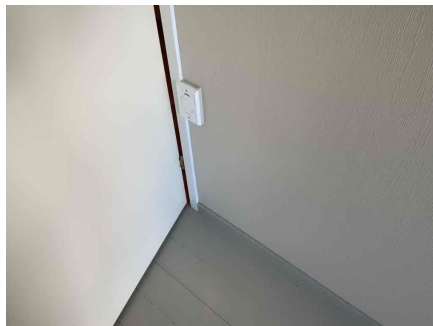
## Elektrisk anlegg

Eldre anlegg uten dokumentasjon. Utførte arbeider uten dokumentasjon. Anbefaler primært teknisk gjennomgang av el.takstmann, alternativt tilsyn av DLE. Hvis en utbedringskostnad er opplyst, så gjelder dette estimatet KUN for gjennomføringen av et tilsyn/en teknisk gjennomgang. Eventuelle utbedringer av selve el.anlegget vil komme i tillegg.

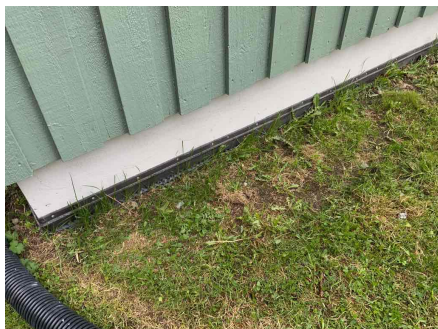
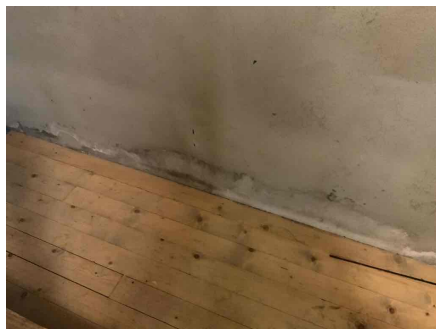
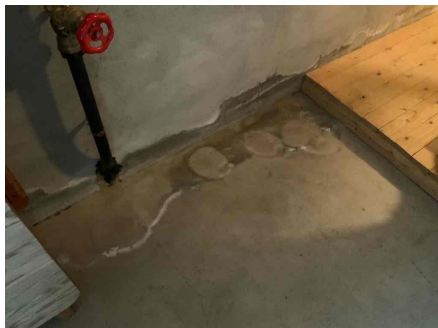
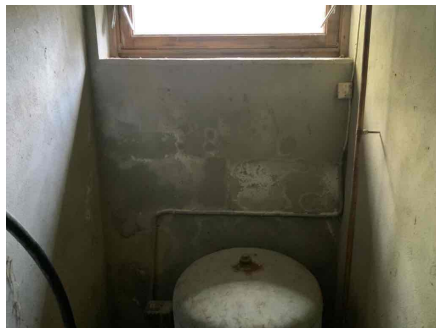
## TG 2 Grunnmur og fundamenter

Grunnmur i murte lettklinkerblokker. Antatte stripefundamenter av støpt betong under grunnmuren.

- Det er registrert horisontalriss som er symptom på jordtrykk.
- Det er registrert skråriss som er symptom på setninger.
- Grunnmuren har sprekkdannelser.
- Innsiden av grunnmuren har misfarging.

- Lokal utbedring må utføres.

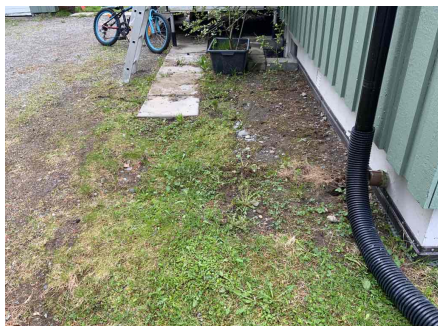
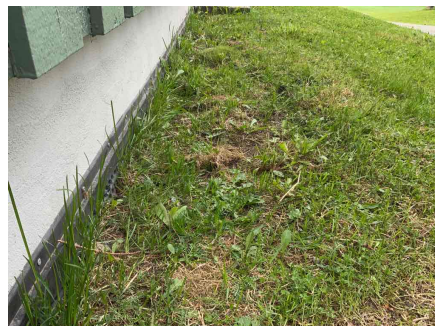
## Utvendige vann- og avløpsledninger

Utvendige avløpsrør av plast/pvc. Utvendige vannledninger av plast/PEL. Tilknyttet offentlig vann og avløp via private stikkledninger.

- Det er ikke behov for utbedringstiltak siden anlegget fungerer i dag, men ut ifra alder kan skader plutselig oppstå på eldre anlegg.
- Avløpsanlegget må sjekkes
