Sankt Mikael's veg 4, 2323 INGERBERG

**ØVRE VANG**

# Tilstandsrapport

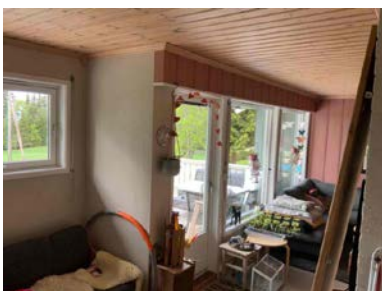
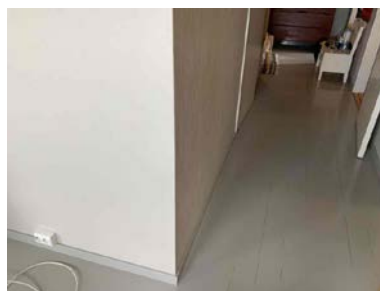
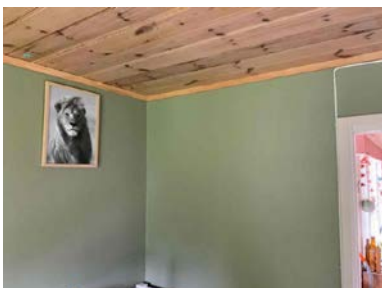
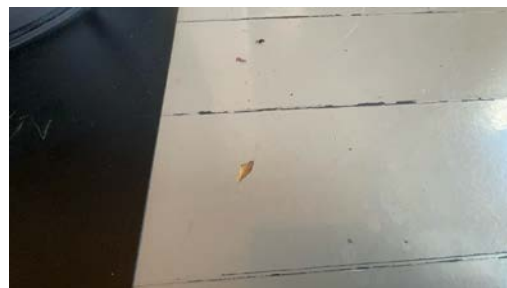
### TG 2 Etasjeskille/gulv mot grunn

Plate på mark av støpt betong i kjelleren. Etasjeskillere av trekonstruksjoner i hovedplanet, samt etasjeskille av støpt betong over opprinnelig sistene. Det er ved stikkprøvekontroll målt nivåforskjell på 12 mm på etasjeskillet innenfor 2 meter.

- For å få tilstandsgrad 0 eller 1 må høydeforskjeller rettes opp. Det vil imidlertid sjelden være økonomisk rasjonelt som et enkeltstående tiltak i en bolig som dette. Dersom boligen en gang skal renoveres, kan man vurdere slike tiltak.
- For å få tilstandsgrad 0 eller 1 må høydeforskjeller rettes opp. Ytterligere undersøkelser må foretas for å få kartlagt omfanget for utbedring.

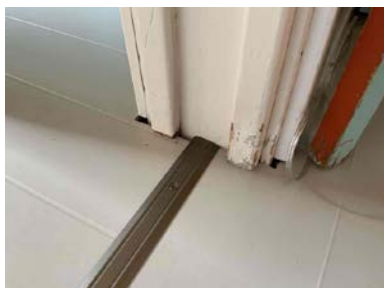
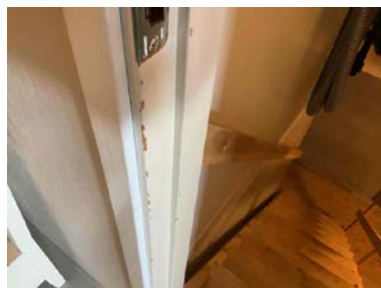
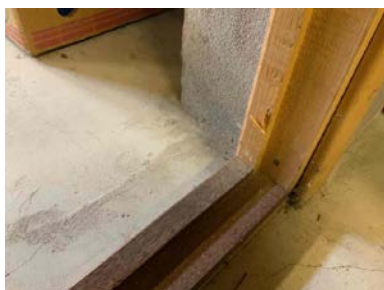
### 1. ETASJE > BAD

- Det er påvist andre avvik:

- Det må foretas tiltak for å lukke avviket.

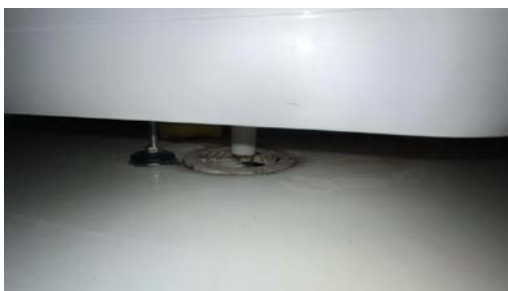
### TG 2 Sanitærutstyr og innredning

- Det er påvist andre avvik:

- Det må foretas tiltak for å lukke avviket.

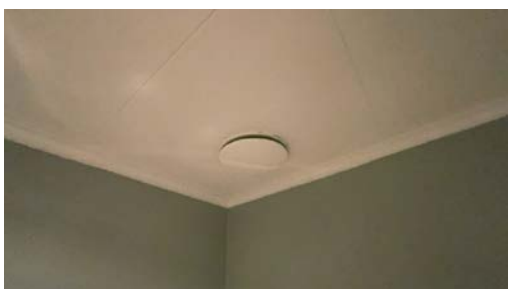
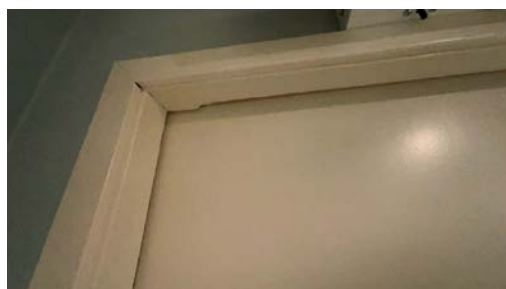
### TG 2 Fukt i tiliggende konstruksjoner

Hulltaking er ikke foretatt da det ikke er fysisk mulig på grunn av tiliggende konstruksjoner. Dusjsonen ligger mot brannmur/teglsteinsvegg på stuen. Fuktsøk på gulvet foran kabinettet indikerer ingen unormale forhold.

- Det er pga bygningsmessige hindringer ikke fysisk mulig å foreta hulltaking i vegg bak våtsone
- Ved andre fuktundersøkelser enn hulltaking, er det ikke påvist indikasjoner på fuktskader.

- Hulltaking bør gjennomføres for å avklare situasjonen.

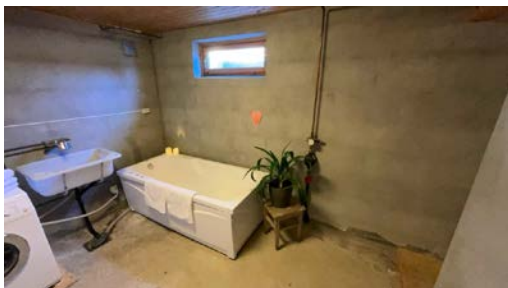
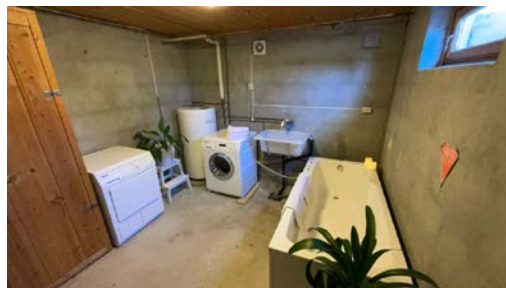
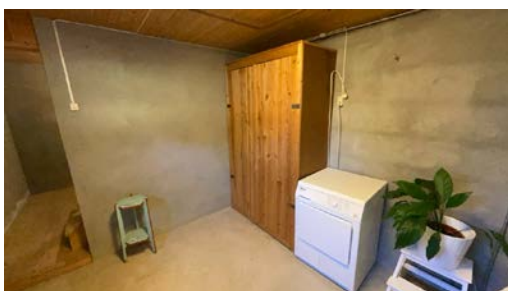
### Fukt i tiliggende konstruksjoner

Hulltaking er ikke foretatt da det allerede er påvist andre avvik i våtsonen.

- Det er registrert symptom på fuktskader
- Ved andre fuktundersøkelser enn hulltaking, er det påvist indikasjoner på fuktskader.

Kostnadsestimat: 10 000 - 50 000

- Det må foretas tiltak for å lukke avviket.

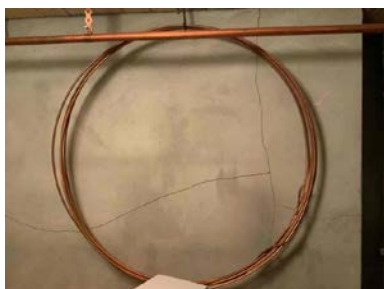
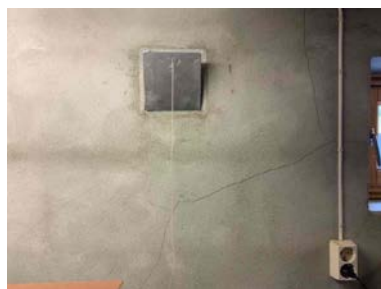
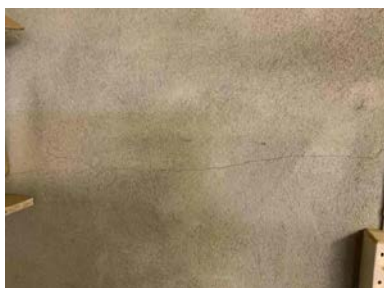
## TG 2 Drenering

- Tiltak for redrenering rundt boligen kan ikke utelukkes.
- Overvåk tilstanden jevnlig. For å få tilstandsgrad 0 eller 1 må dreneringen skiftes ut, men tidspunktet for når dette er nødvendig er vanskelig å si noe om. Bruken av underetg/kjeller vil og være avgjørende.
- Det må foretas nærmere undersøkelser, det kan ikke utelukkes behov for tiltak.

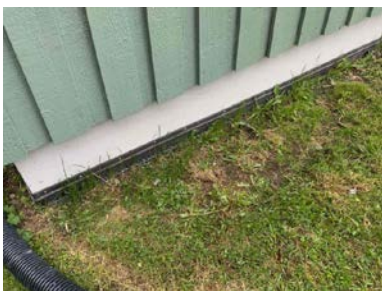
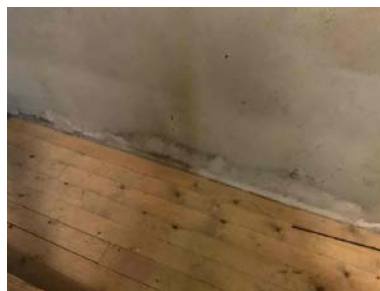
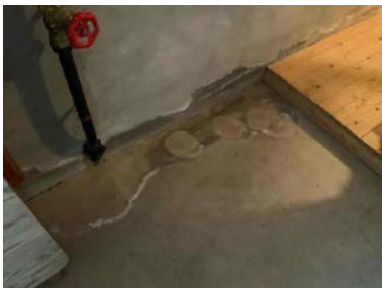
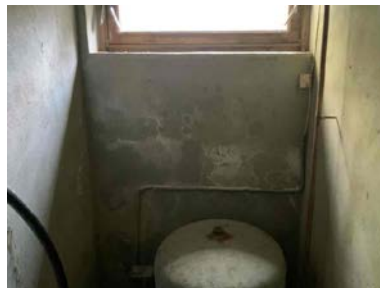
## TG 2 Grunnmur og fundamenter

Grunnmur i murte lettklinkerblokker. Antatte stripefundamenter av støpt betong under grunnmuren.

- Det er registrert horisontalriss som er symptom på jordtrykk.
- Det er registrert skråriss som er symptom på setninger.
- Grunnmuren har sprekkdannelser.
- Innsiden av grunnmuren har misfarging.

- Lokal utbedring må utføres.

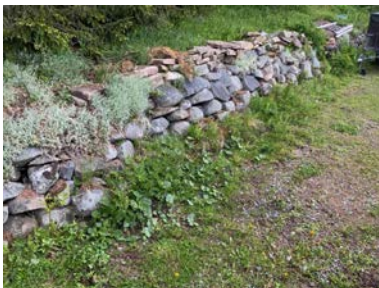
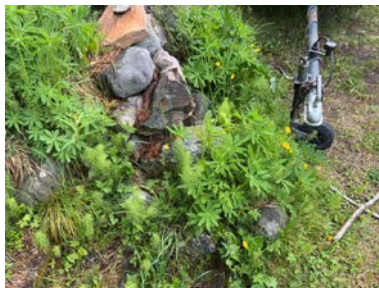
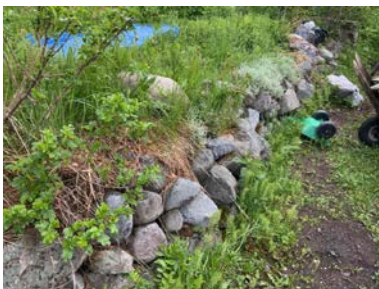
## Terrengforhold

- Det er påvist andre avvik:

- Det må foretas tiltak for å lukke avviket.

Det bør gjøres terrengjusteringer.

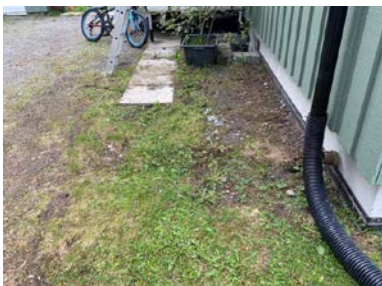
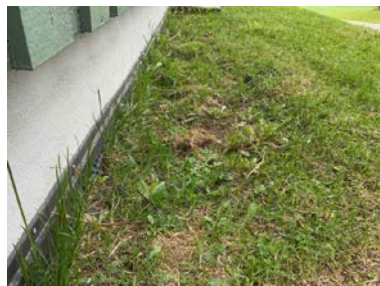
## TG 2 Utvendige vann- og avløpsledninger

Utvendige avløpsrør av plast/pvc. Utvendige vannledninger av plast/PEL. Tilknyttet offentlig vann og avløp via private stikkledninger.

- Det er ikke behov for utbedringstiltak siden anlegget fungerer i dag, men ut ifra alder kan skader plutselig oppstå på eldre anlegg.
- Avløpsanlegget må sjekkes
