# Måsågrendvegen 1 2436 VÅLER I SOLØR

## Tilstandsrapport Eierskifte

Boligtype: Enebolig

Byggeår: 1977

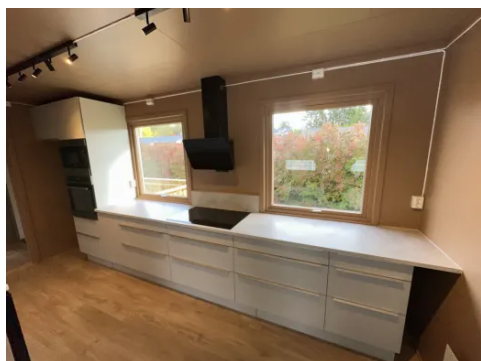
## 6.14 Kjøkken

Ett rom med grovkjøkken. Innredning med slette fronter. Over og underskap. Laminerte benkeplater.

Innredningen vurderes å være i funksjonell tilfredsstillende stand og ingen symptom på fukt eller skader ble påvist i utsatte soner.

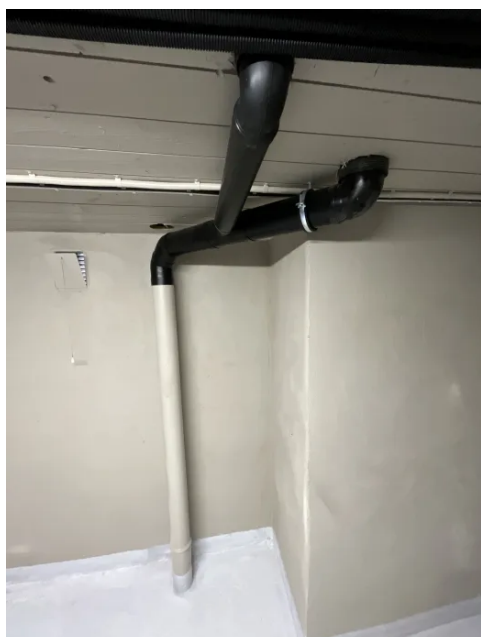
## 6.17 Avløpsrør

Type avløpsrør

Plast

Det er ikke behov for utbedringstiltak siden anlegget fungerer i dag, men ut ifra alder kan skader plutselig oppstå på eldre anlegg.

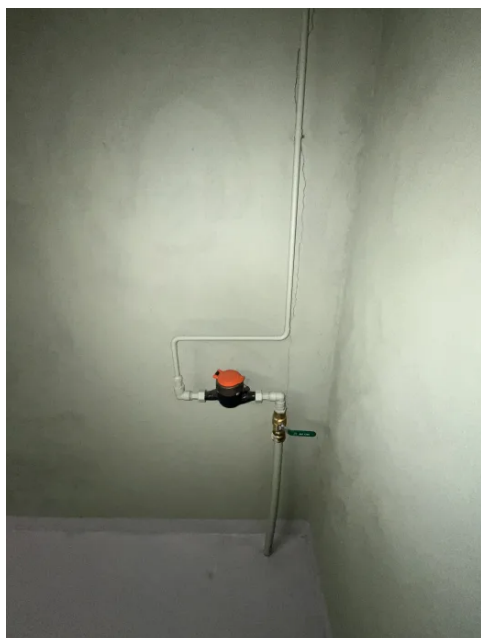
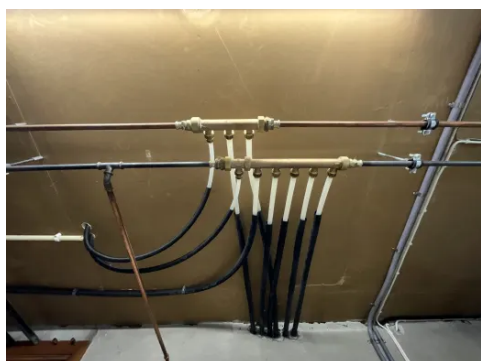
## 6.18 Vannledninger

Type anlegg

Kobber, Rør i rør system

Funksjon og tilstand må vurderes av fagmann.

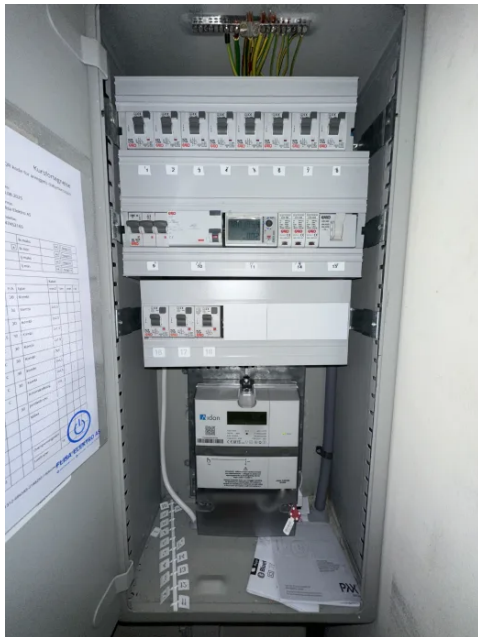
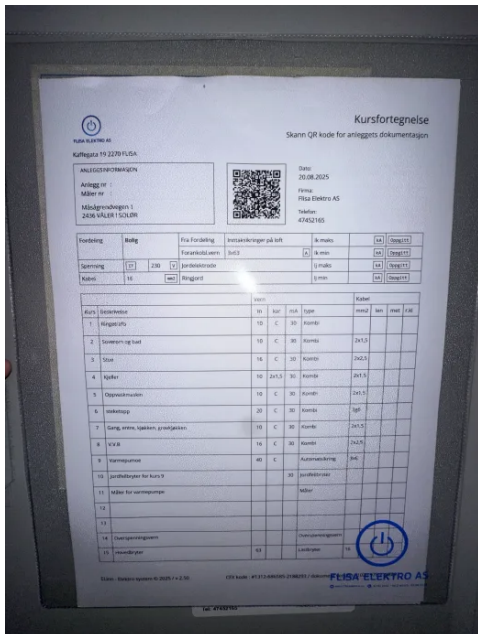
## 6.19 Elektrisk

Er det foretatt kontroll av det lokale el tilsyn i løpet av de siste 5 år

Nei

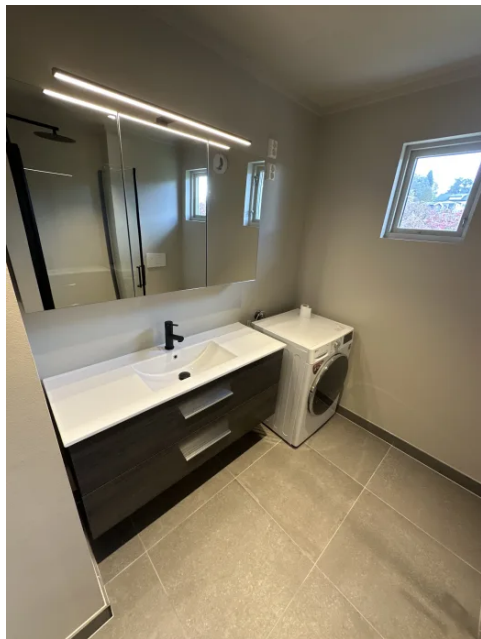
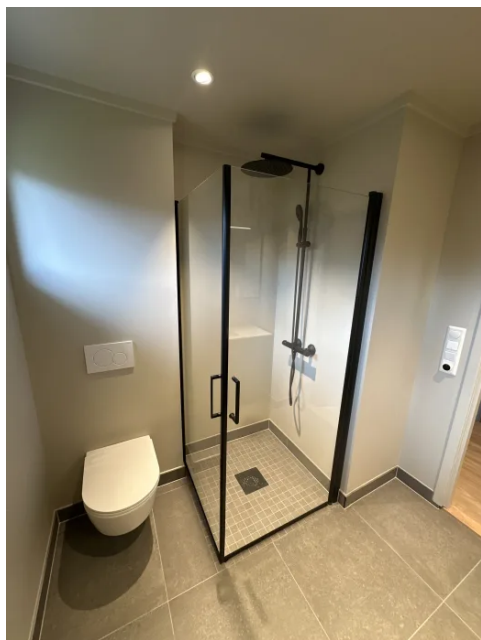
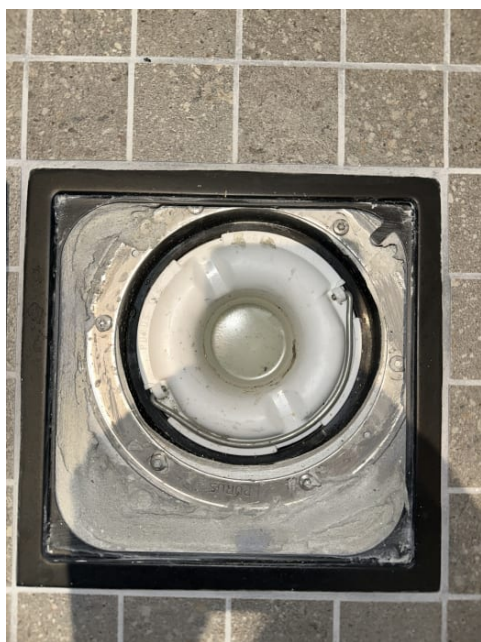
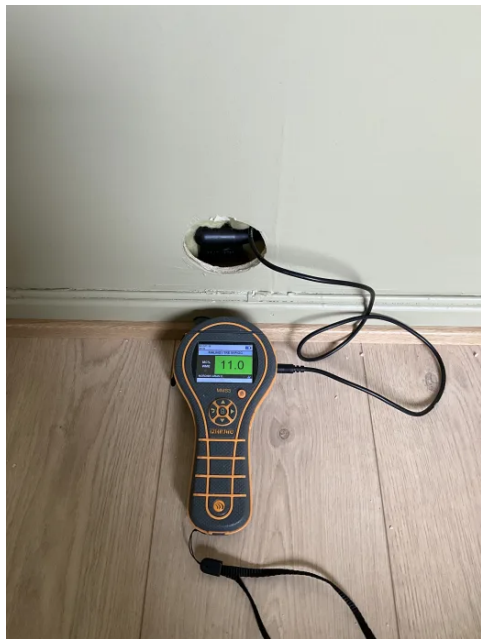
## 6.23 Våtrom

| Er det påvist feil utførelse, feil materialvalg, eller skader i tettesjikt med fare for fuktskade? | Nei |
| Har membran/tettesjikt nådd en alder som gir økt risiko for skader eller følgeskader? | Nei |

TG-1
