Måsågrendvegen 1, 2436 VÅLER I SOLØR

# Måsågrendvegen 1 2436 VÅLER I SOLØR

## Tilstandsrapport Eierskifte

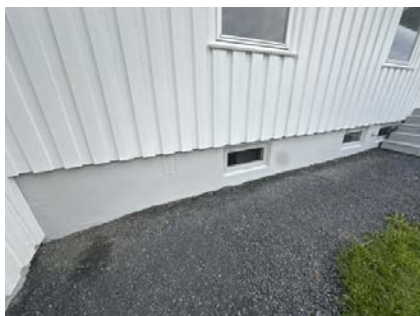
### 6.1 Drenering

Det registreres manglende bruk av grunnmursplast.

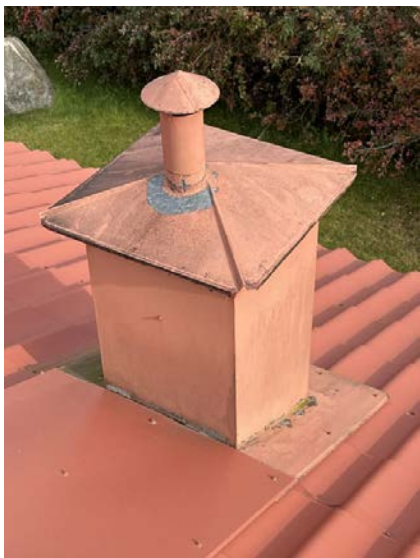
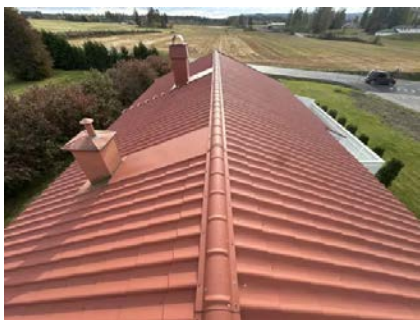
Det er observert rustdannelse og slitasje på beslag.

Overvåk tilstanden jevnlig. For å få tilstandsgrad 0 eller 1 må tekkingen skiftes ut, men tidspunktet for når dette er nødvendig er vanskelig å si noe om. Jevnlig kontroll av tekkingen og beslag anbefales.

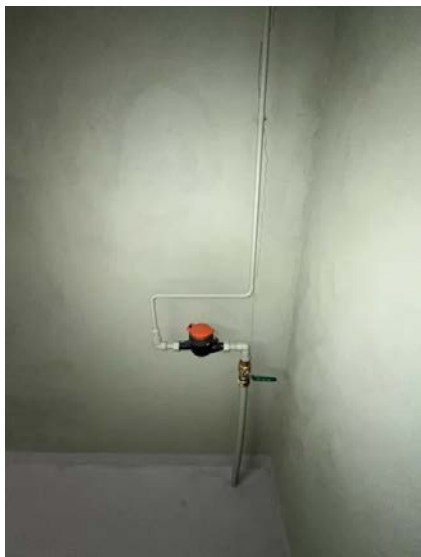
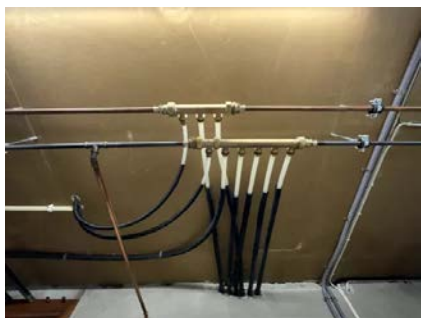
## 6.18 Vannledninger

Ingen lekkasjer eller skader ble registrert, generelt anbefales regelmessig testing av hovedstoppekran for å kontrollere at den stenger ved en eventuell lekkasje.

Ingen tegn til eller opplysninger om tidligere frostproblematikk.

Funksjon og tilstand må vurderes av fagmann.

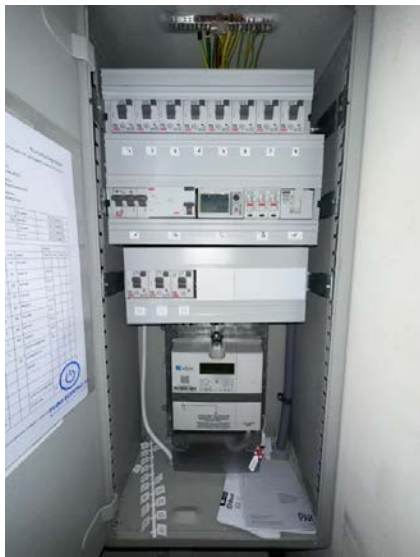
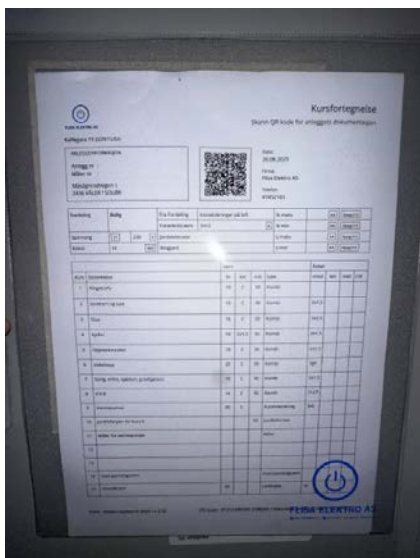
## 6.19 Elektrisk

230V 3-fas anlegg. Sikringsskap plassert i skap i gang. Sikringsskap med lastbryter, overspenningsvern, Jordfeilautomater og måler. Inntak med luftstrekk. Hovedsakelig åpent elektrisk anlegg og noe skjult.
