Måsågrendvegen 1, 2436 VÅLER I SOLØR

# Måsågrendvegen 1 2436 VÅLER I SOLØR

## Tilstandsrapport Eierskifte

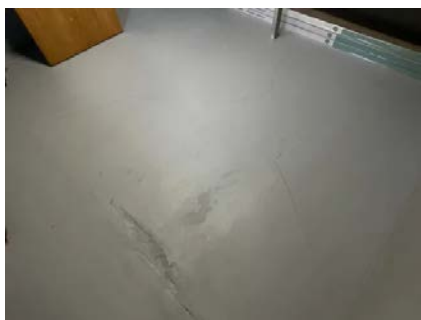
### 6.2 Grunnmur og fundament

Nedgravd fundament er ikke synlig for inspeksjon. Støpt betonggulv i kjeller uten etablert fuktsikring.

Det er registrert skråriss som er symptom på setninger.

Det er registrert horisontalriss som er symptom på jordtrykk.

Det registreres sprekker i betonggulv i kjeller.

Det anbefales å foreta en gjenpussing av sprekker i grunnmur og gulv, slik at forholdet kan observeres over tid, med tanke på om dette er under utvikling eller er stabilt.

Videre undersøkelser anbefales før kjøp, slik at tilstand og mulige utgifter blir avklart. Uten slike undersøkelser kan du risikere betydelige og uforutsette kostnader.

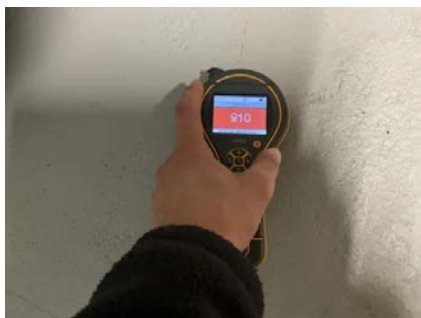
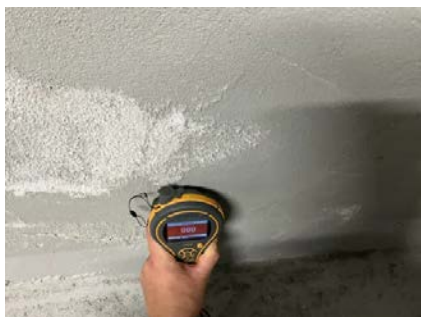
## 6.3 Rom under terreng

Det registreres mineralutslag (salt/kalkutsalg) i overflater som er et symptom på fuktvandring gjennom grunnmur.

Ved bruk av fuktindikator mot fritt eksponerte murflater indikeres fukt.

Påvist fukt har en årsakssammenheng med dårlig drenering.

Det påviste fuktnivå gir grunn til å overvåke konstruksjonen jevnlig for å se utvikling over tid, og eventuelt foreta tiltak for å unngå fuktskader.

Ny drenering kan vurderes ut fra arealbehov og eget krav til nytteverdi av kjelleren.

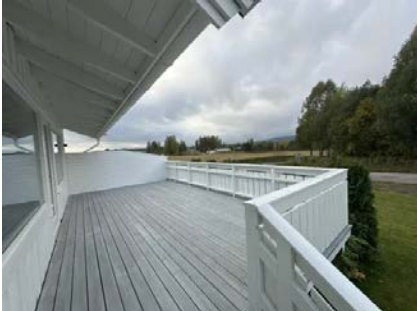
## 6.4 Balkong, terrasse, platting

Fundamenter er lagt direkte på bakken uten frostsikring, og bevegelser pga. tele i bakken må påregnes.

For å lukke avviket må høyden på rekkverket mot øst heves til dagens krav på 100 cm.

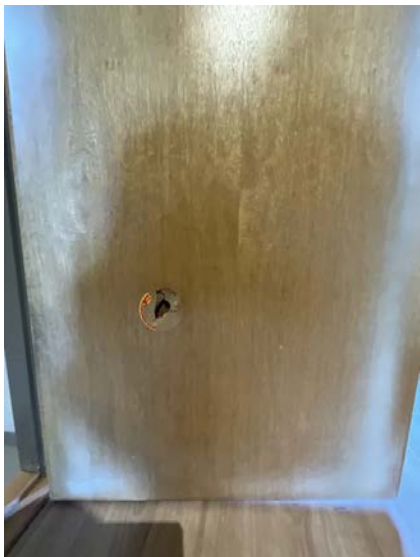
Det registreres knust glass i kjellervindu.

Det registreres skade på innerdør.

Skade i vindu i kjeller må utbedres. Justeringer/smøring anbefales. Overflatebehandlinger må påregnes.

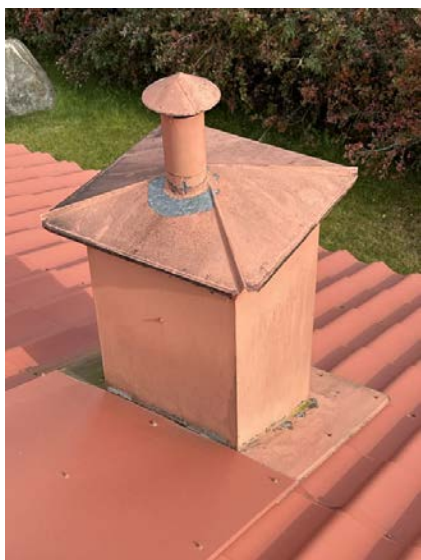
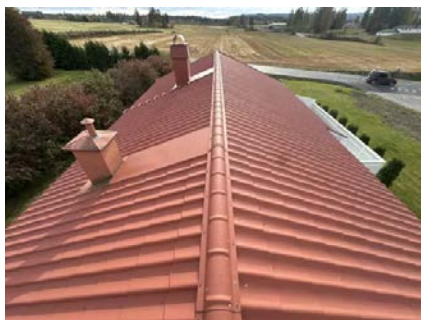
## 6.11 Utstyr på tak

Er det krav til snøfanger? Ja

Er det manglende og/eller feil/skader på snøfanger? Ja

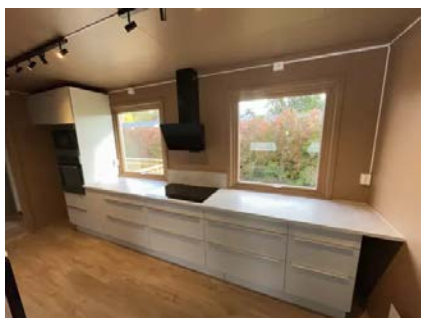
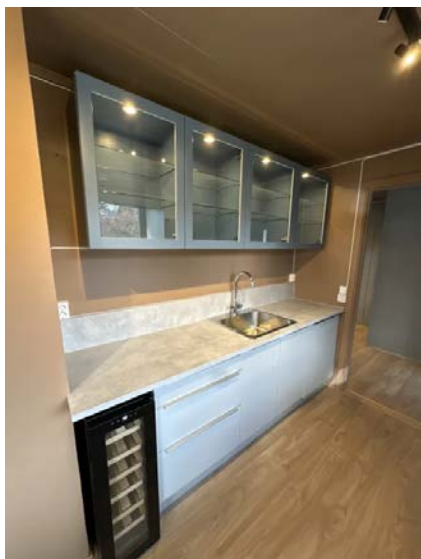
## 6.14 Kjøkken

Innredningen vurderes å være i funksjonell tilfredsstillende stand og ingen symptom på fukt eller skader ble påvist i utsatte soner.

Avtrekk funksjonstestet med tilfredsstillende avtrekksfunksjon.

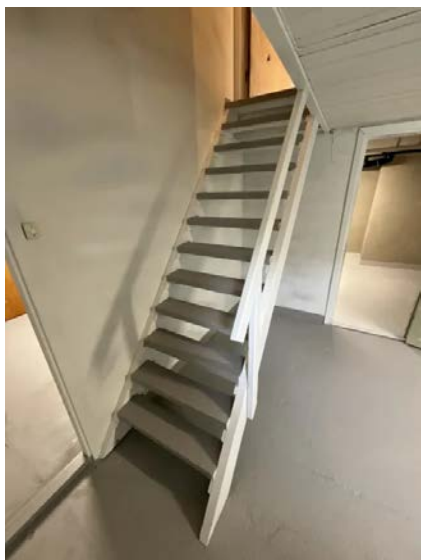
## 6.16 Trapp

| Innvendig trapp er en åpen bratt tretrapp. | |

| Håndløper på veggen for bedre sikkerhet anbefales etablert. | |

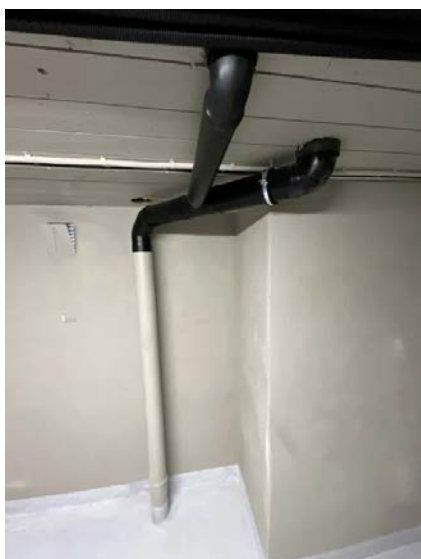
## 6.17 Avløpsrør

| Synlige avløpsrør av plast. Tilknyttet kommunalt avløpsnett. | |

Ingen lekkasjer eller skader ble registrert, generelt anbefales jevnlig rengjøring av sluk og vannlåser for å sikre god avrenning.

Det er ikke behov for utbedringstiltak siden anlegget fungerer i dag, men ut ifra alder kan skader plutselig oppstå på eldre anlegg.

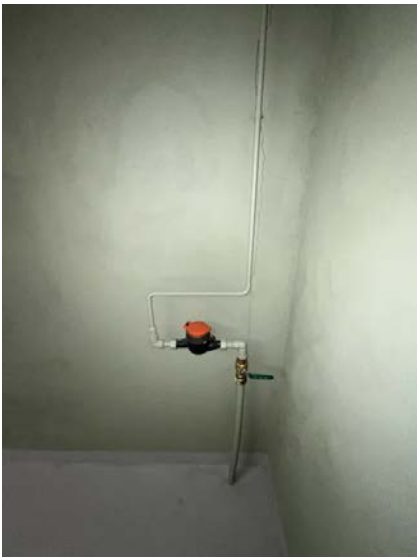
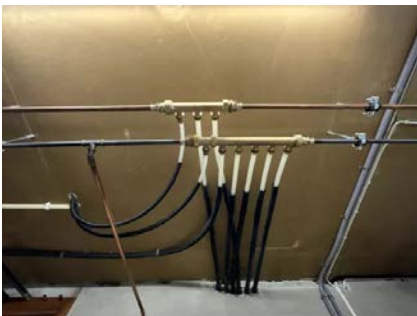
## 6.18 Vannledninger

Kobber, Rør i rør system

Ingen lekkasjer eller skader ble registrert, generelt anbefales regelmessig testing av hovedstoppekran for å kontrollere at den stenger ved en eventuell lekkasje.

Funksjon og tilstand må vurderes av fagmann.

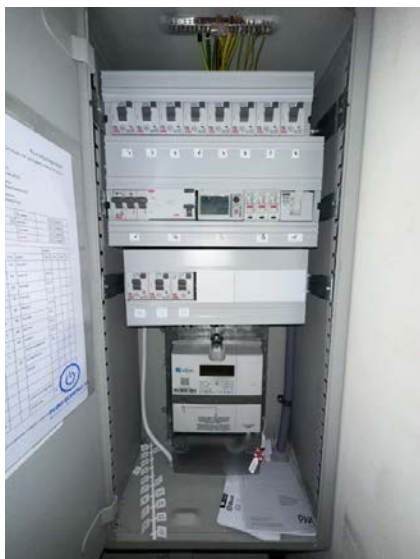
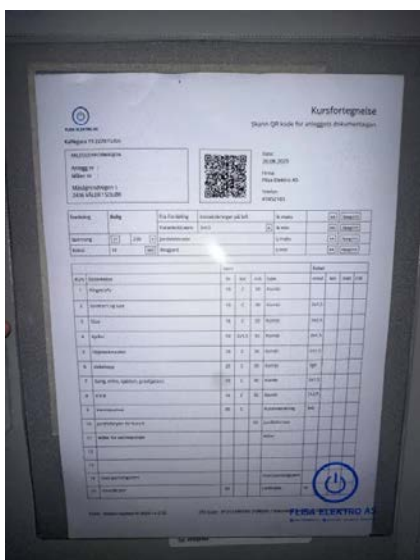
## 6.19 Elektrisk

230V 3-fas anlegg. Sikringsskap plassert i skap i gang. Sikringsskap med lastbryter, overspenningsvern, Jordfeilautomater og måler. Inntak med luftstrekk. Hovedsakelig åpent elektrisk anlegg og noe skjult.

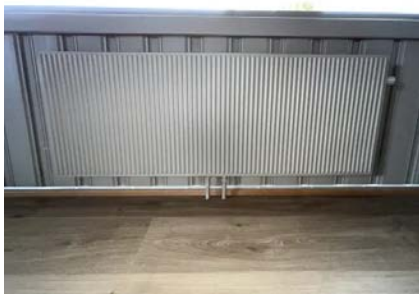
**6.20 Vannbåren varme**

Det registreres korrosjon ved rørkoblinger.

Anlegget har oppnådd en høy alder og det vil være risiko for skader og lekkasjer i tiden som kommer. Levetid på vannbårne varmesystemer varierer, men generelt kan vi si at rørsystem og radiatore har en forventet levetid på 30-50 år.

Anlegget må sjekkes av fagperson, som må vurdere eventuelle tiltak på anlegget.

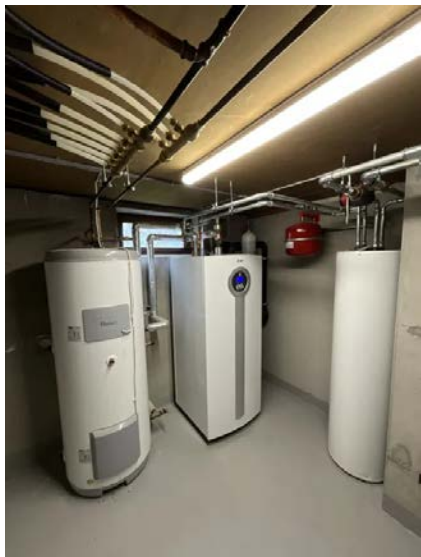
## 6.21 Varmesentral

Jordvarmepumpe type IVT Greenline HE E7 3x220 V.

Det anbefales service og kontroll av autorisert fagperson for å avdekke anleggets gjenværende funksjon og eventuelle tekniske avvik.

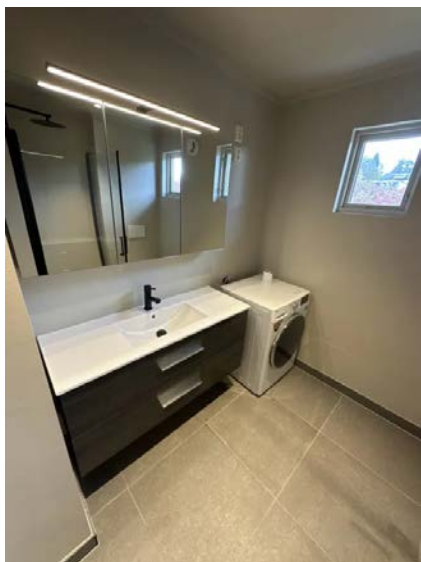
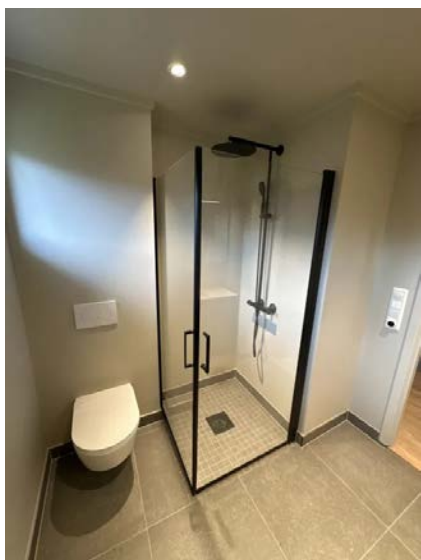
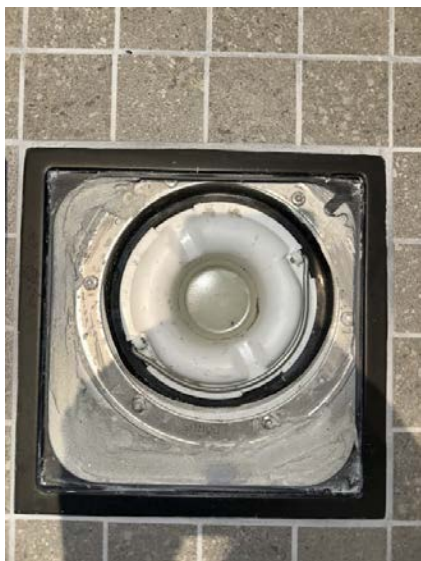
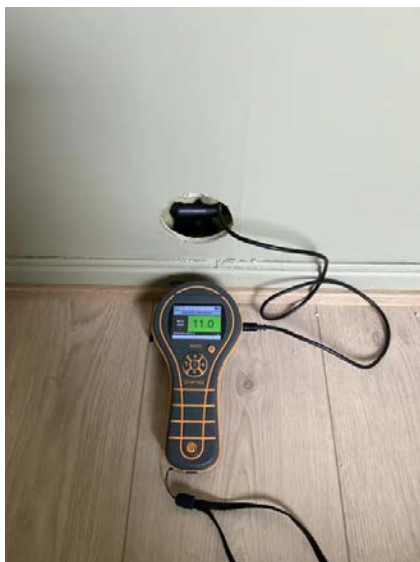
## 6.23 Våtrom

Ingen symptomer på skader ble registrert på befaringsdagen.
