# Tilstandsrapport

Tomannsbolig

Steinbyveien 38, 1950 RØMSKOG

Rapportdato: 29.10.2025

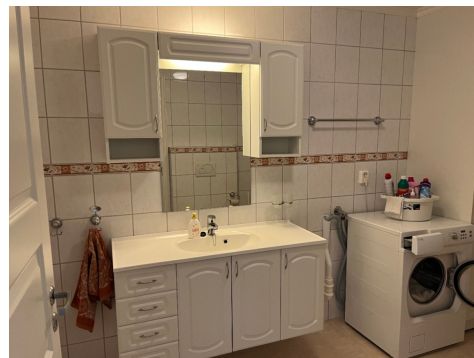
Bad med opplegg for vaskemaskin.

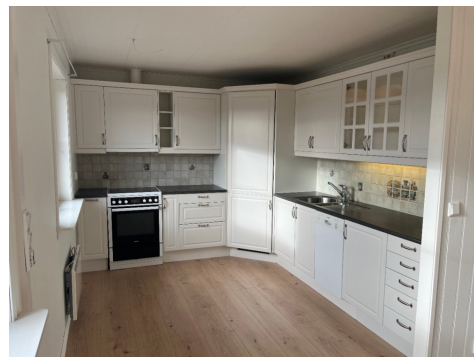
Kjøkkeninnredning med profilerte fronter, laminert benkeplate med nedfelt vaske- og skyllekum, komfyr, oppvaskmaskin og kjølehjørne. Laminat på gulv og fliser på vegg over kjøkkenbenk. Ved fuktsøk ble det registrert normale verdier på utsatte steder. Det anbefales komfyrvakt for sikkerhet og lekkasjestopper i kjøkkenbenk for å forhindre vannskader, selv om dette ikke var et krav på byggetidspunktet.

Kjøkken.

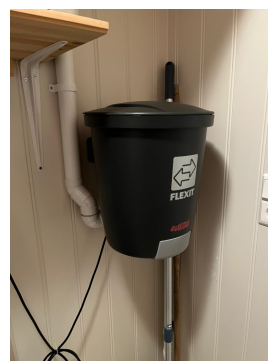
Sentralstøvsuger, der enheten er plassert i innvendig bod.

Sentralstøvsuger.

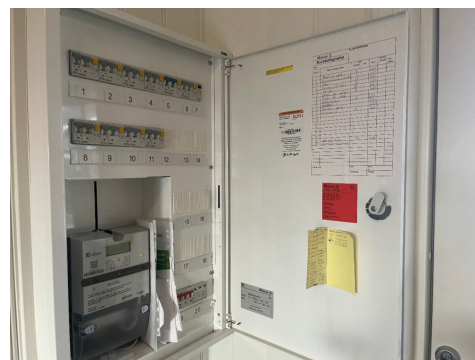
På grunnlag av opplysninger fra eier/kunde, fremvist dokumentasjon, tilstand og alder er det ikke behov for utvidet el-kontroll.  
Det bemerkes at undertegnede takstmann ikke er fagmann innen elektro og kontrollen er forenklet og utelukkende på det som er synlig, det kan derfor være feil med anlegget som ikke er oppdaget.

Sikringsskap.
