Strandveien 3, 7203 VINJEØRA

**Enebolig med dobbelgarasje
beliggende i rolig og barnevennlig
boligområde på Vinjeøra**

Befaringsdato: 23.10.2024 Rapportdato: 07.02.2025 Oppdragsnr.: 20704-1469 Referansenummer: QM6757

Autorisert foretak: Midt Norsk Takst AS

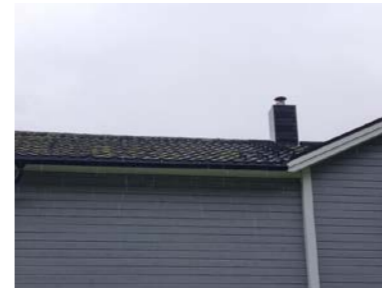
Takstige er montert for tilkomst til pipe

- Ikke behov for umiddelbare tiltak vedørende takstige, takstige og taktilbehør bør monteres i henhold til monteringsanvisning.

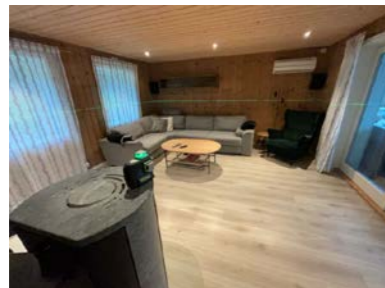
1. etasje
Plassering av laser ved kontroll av stue. Det er målt 9 mm høydeforskjell gjennom rommet. TG 1

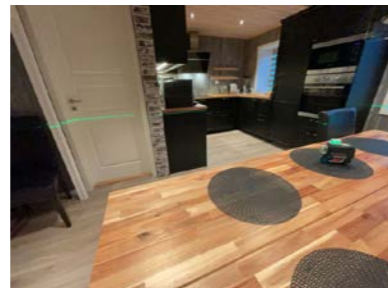
1. etasje
Plassering av laser ved kontroll av kjøkken. Det er målt 11 mm høydeforskjell gjennom rommet. TG 1

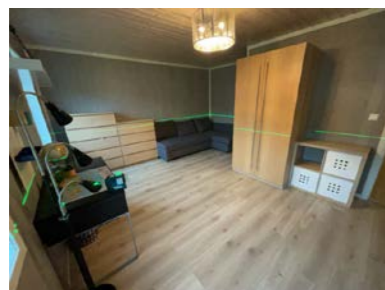
2. etasje
Plassering av laser ved kontroll av soverom 3/stue. Det er målt 11 mm høydeforskjell gjennom rommet. TG 1

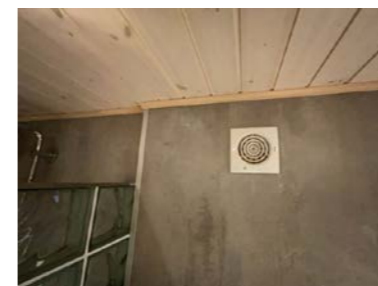
Mekanisk avtrekk på vegg

- Det bør etableres tilfredsstillende tilluft til våtrom f.eks. luftespalte ved dør e.l.

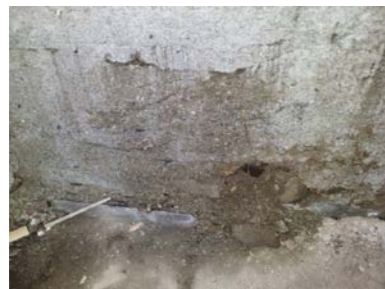
Mur i rom under terreng forvitrer ned mot betonggulv
