Tilstandsrapport

Boligbygg med flere boenheter
-

Betzy Kjelsbergs vei 147 A, 3024 DRAMMEN
-

Befaringsdato: 10.02.2025

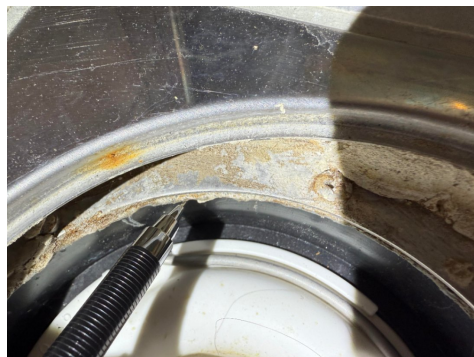
ETASJE > BAD

TG 2 Sanitærutstyr og innredning

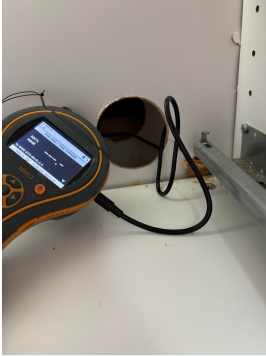
KJØKKEN

Kjøkkenet har innredning med profilerte fronter. Benkeplaten er av laminat.

Det er kjølfrysenskap, oppvaskmaskin, komfyr, platetopp, vannstoppsystem og komfyrvakt (ikke funksjonstestet). Ifølge eier er benkeplate av nyere dato (2024) Alder på kjøkkeninnredninger ukjent. Noe bruksmerker på kjøkkeninnredningen.
