Lyngrabben 6B, 1890 RAKKESTAD

**Rakkestad - Praktisk og moderne leilighet med alt på et plan. Stor solrik terrasse.**

# Tilstandsrapport

Befaringsdato: 10.10.2025

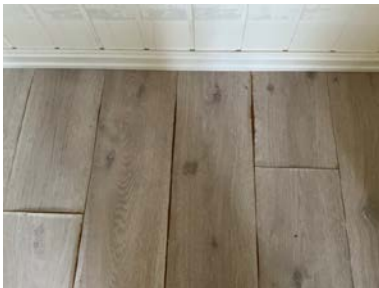
- Det må gjøres ytterligere undersøkelser og det må foretas utbedring av overflater om avviket skal lukkes. Ytterligere skader i tilliggende konstruksjoner kan ikke utelukkes.

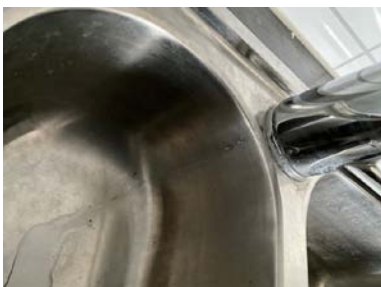
- Det er påregnelig med utskiftning/utbedringer av kjøkkeninnredningen. Ytterligere skader som konsekvens.
