# Tilstandsrapport

Boligbygg med flere boenheter

Høvlerigata 2, 2150 ÅRNES

Befaringsdato: 25.02.2026

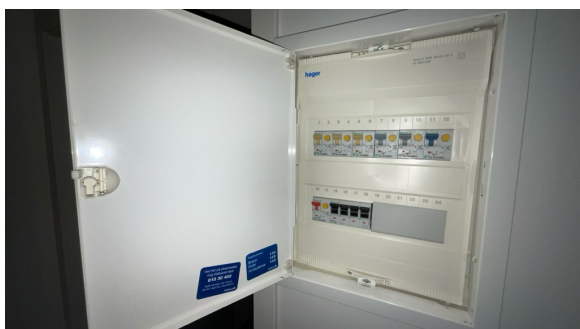
**Ja MERK; Det er eiers plikt å sørge for at det elektriske anlegget til en hver tid er godkjent. Takstmannen er ikke el. fagkyndig. Det anbefales nærmere kontroll av el. anlegget av godkjent el. installatør pga. alder og manglete dokumentasjon på anlegget.**
