# Tilstandsrapport

Enebolig

Nedre Tallakvei 4, 1960 LØKEN

Befaringsdato: 05.03.2025

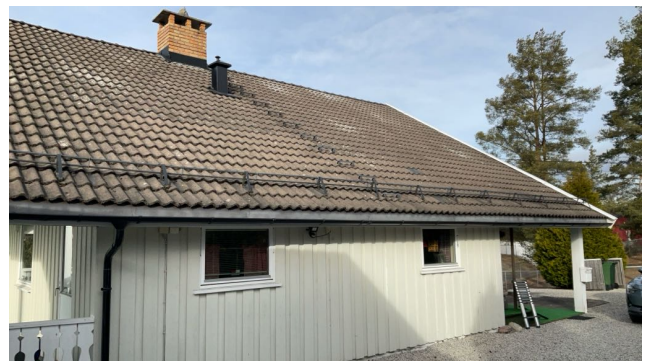
Veggene har bindingsverkskonstruksjon fra byggeår. Fasade/kledning har stående treborkledning.

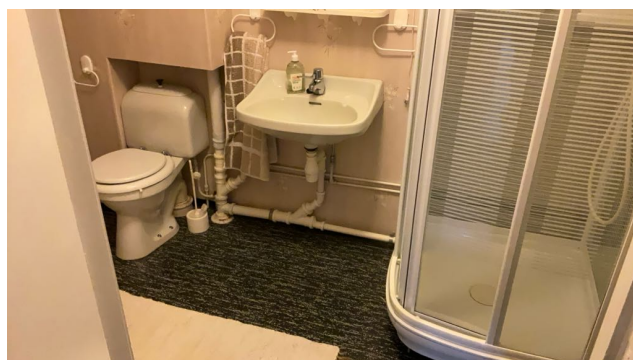
### ! TG 0 Tilliggende konstruksjoner våtrom

Det ble målt med stikkelektroder i treverket og det ble gjort visuell inspeksjon.

Det ble ved målinger og visuell inspeksjon ikke påvist tegn på fuktskader.
