Nedre Tallakvei 4, 1960 LØKEN

**Stor og fleksibel enebolig med  
2 bad, 3 stuer og 2 garasjer. Flotte  
uteområder med overbygd  
terrasse og gode solforhold.**

| Tilstandsrapport ..... | 53 |

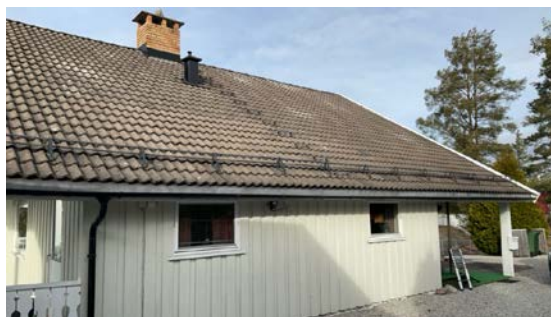
### TG 2 Veggkonstruksjon

Veggene har bindingsverkskonstruksjon fra byggeår. Fasade/kledning har stående treborkkledning.

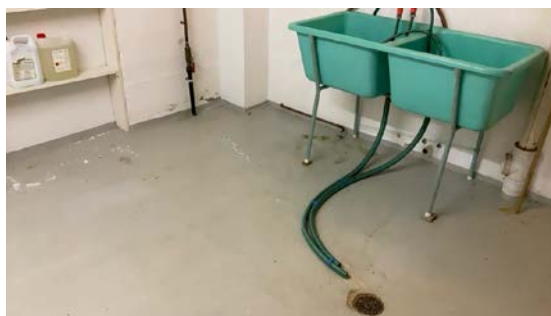
### KJELLERETASJE > VASKEROM

## TG 2 Tilliggende konstruksjoner våtrom

## Vurdering av avvik:

- Det er avvik:

Med overflatesøk med fuktindikator Protimeter MMS ble det påvist forhøyede fuktverdier nederst på grunnmur og i betonggulv. Grunnmur og betonggulv mot grunn på bygninger fra denne byggetiden er normalt ikke fuktsikret og kapillærsug av fukt kan forekomme.

Det bør gjøres tiltak med fuktsikring av kjelleretasjen.

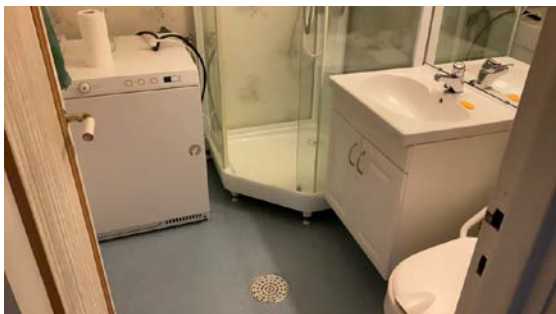
## 1. ETASJE > BAD/WC/VASKEROM

### TG 0 Tilliggende konstruksjoner våtrom

Hulltaking er ikke foretatt da det er vurdert som uhensiktsmessig da våt sone på baderommet er mot opprinnelig yttervegg og mot kjøkkeninnredningen.  
Det ble gjort enkle fuktsøk med overflateinstrument Protimeter MMS på baderommet og det ble ikke påvist unormale fuktverdier.

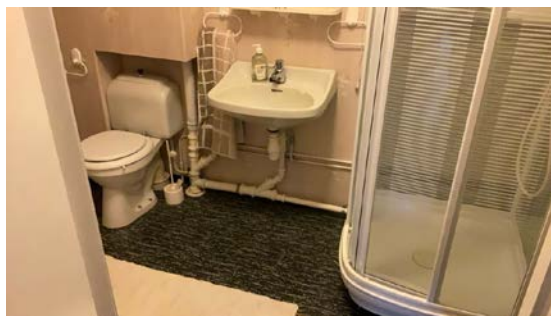
## 2. ETASJE > BAD/WC

### TG 0 Tilliggende konstruksjoner våtrom

Hulltaking er foretatt uten å påvise unormale forhold.  
Hulltaking ble foretatt i vegg fra soverom mot bad.  
Det ble målt med stikkelektroder i treverket og det ble gjort visuell inspeksjon.  
Det ble ved målinger og visuell inspeksjon ikke påvist tegn på fuktskader.

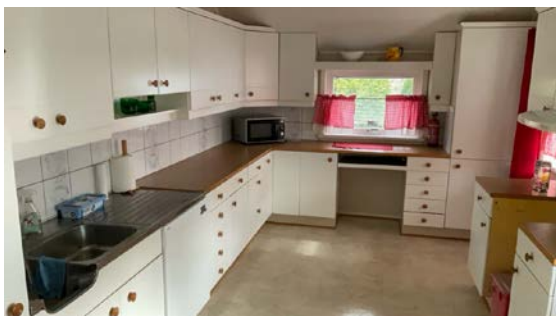
## 1. ETASJE > KJØKKEN

### TG 1 Avtrekk

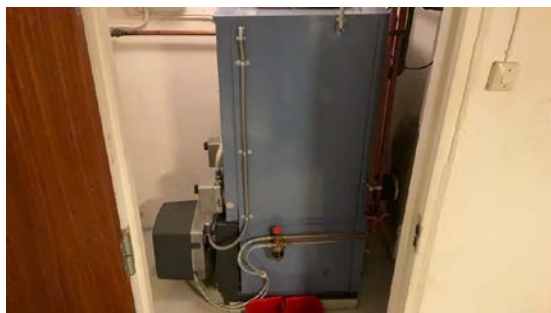
## 1 TG 1 Varmesentral - 2

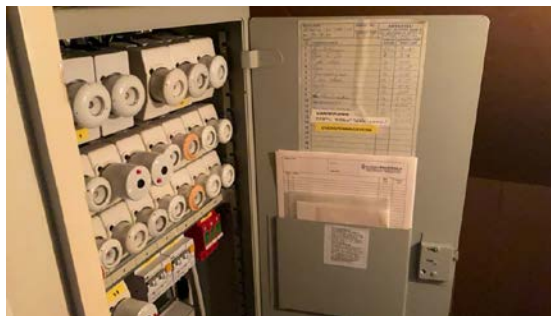
## 1 TG 3 Branntekniske forhold

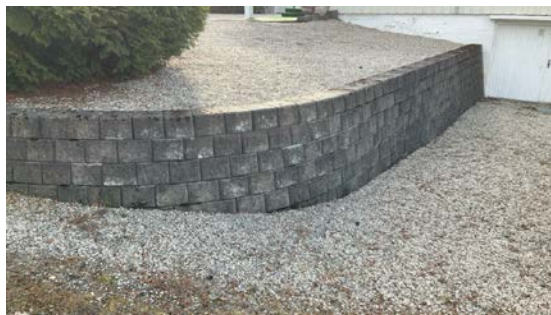
## 1 TG 3 Forstøtningsmur - 2

Forstøtningsmur av betong ved garasjen.

Det må også gjøres tiltak med terreng-/jordtrykk mot garasjen og oppretting av garasjen, men dette er ikke vurdert i dette kostnadsestimatet.

**Kostnadsestimat: 50 000 - 100 000**

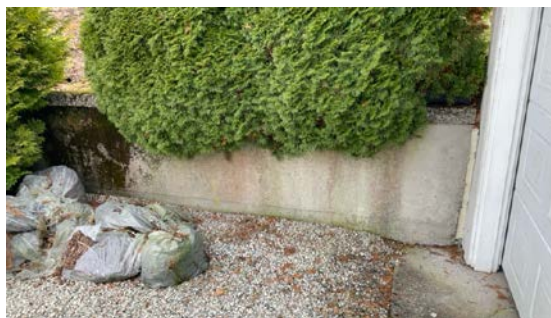
## 1 TG 3 Forstøtningsmur - 3

Forstøtningsmur av betongstein.

Kostnadsestimat: 10 000 - 50 000

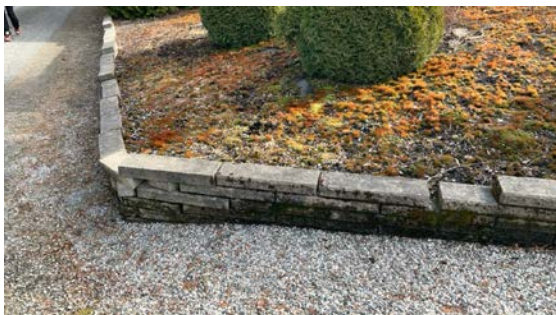
## TG 2 Terrengforhold

Tomten er skrånende ned mot vest.  
Tomten ved gårdsplass er flat.
