# Tilstandsrapport

Enebolig

Marie Rosenlands gate 15, 3950 BREVIK

Befaringsdato: 13.09.2024

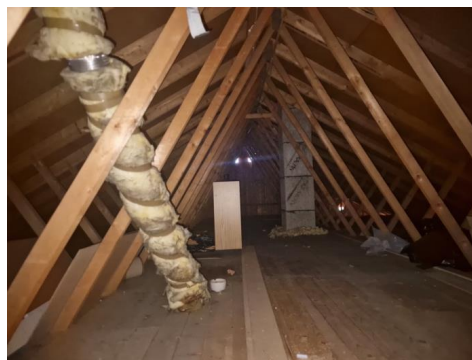
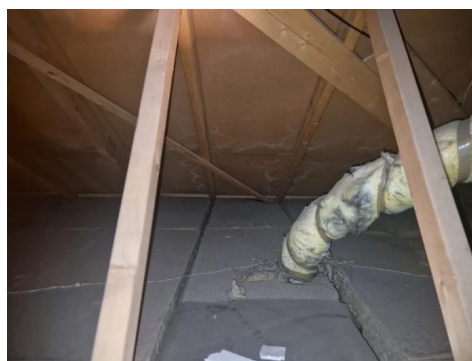
Boligens takkonstruksjon består av fabrikkframstilt W-takstoler med sadleltakverk. Takverk er bærende på yttervegg. Undertak består av taktro i lett undertak/sutak plater. Adkomst til loft fra loftstige i gang. Konstruksjonen er godt ventilert. Synlig luftespalte ved raft. Ingen tegn til lekkasjer eller kondens ble registrert.

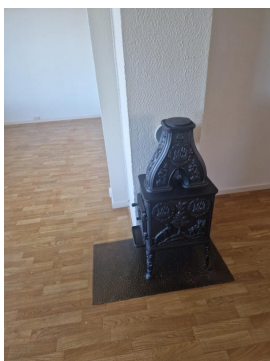
Pipe oppført i murt letklinker elementer. I stue er det etablert vedovn. Pipe og ildsteder har forskriftsmessig avstand til brennbart trevirke.

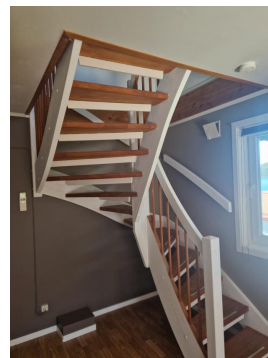
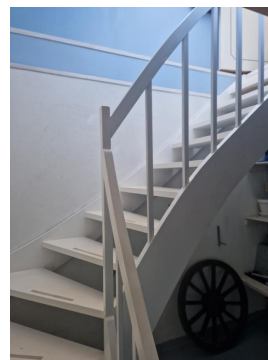
Trapper (2 stk) i malt trevirke. Forskriftsmessig rekkverk etablert. Trapper fyller sin funksjon.

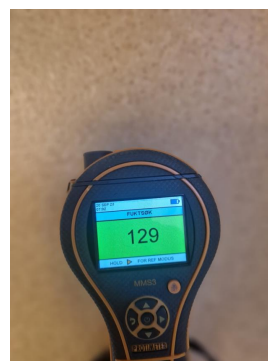
### TG 1 Tilliggende konstruksjoner våtrom

Ved bruk av fuktmåler på bad ble ingen unormale fuktverdier målt. Bad har vegger i murverk. Hulltagning er ikke mulig.
