Tilstandsrapport

Enebolig

Skårervegen 25, 2116 SANDER

Befaringsdato: 27.07.2024

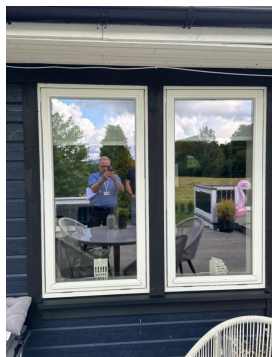
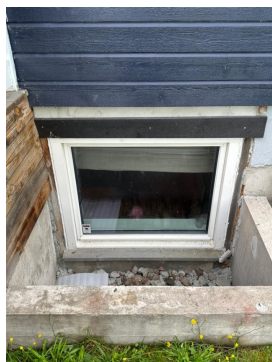
! TG 1 Dører

To fløyete inngangsdør med blyglass i dørblad, kjellerdør fra 2013 m/glass i dørblad, to fløyete terrassedør fra 2015 v/stue m/2-lag isolerglass, samt terrassdører (soverom 1 etg.) fra 2012 og 2015 m/2-lag isolerglass.

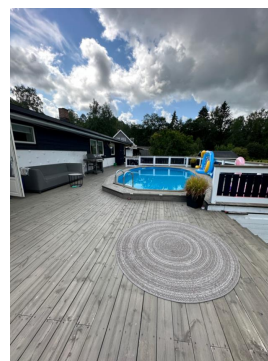
! TG 1 Balkonger, terrasser og rom under balkonger

Terrasse m/basseng fra 2014 v/stue på 122 m² i trekonstruksjoner, fundamentert på betongpilarer. Spaltegulv og rekkverk med stående spiler og håndlist. To trapper til terreng.

Ny basseng duk i 2023, ny sirkuleringspumpe til basseng i 2024 og ny varmepumpe til basseng i 2020.

Takoverbygget inngangsparti på 28 m². Pulttak i trekonstruksjoner tekket med takshingel. Grus terrenggulv. Trapp med repos v/inngangsdør.

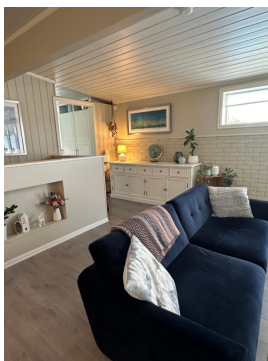
TG 1 Overflater

Pene innvendig overflater med en normal bruksslitasje. De fleste overflater er fra perioden 2012 - 2022.
Malte lister.

Gulv. Laminat (2013 - 2018). Fliser (m/noe knirk i gang 1 etg.).
Askparkett m/varme (2012). Eikeparkett (2013). Betong (bod).
Vegger. Malt panel (2013-2022). Malt teglstein (2022). Malt mdf.
veggplater (2018). 2"x 8" lutet panel(2012). Lutet panel (2013). Betong
(bod).
Tak. Malt panel (2022 i stue og kjøkken). Tak-ess. Panel.

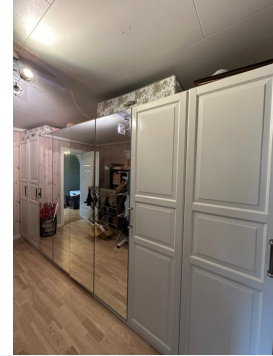
TG 1 Andre innvendige forhold

To garderoberoom m/garderobeskap. Bod med plassbyggede hyller.

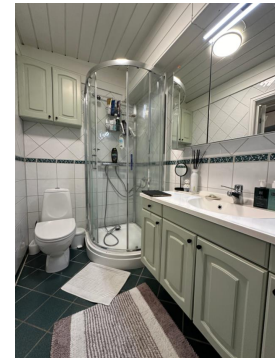
! TG 1 Sanitærutstyr og innredning

Benk med heldekkende vask, overskap med speildører (2023), høyskap, frittstående klosett (2014), samt dusjkabinett (2014).

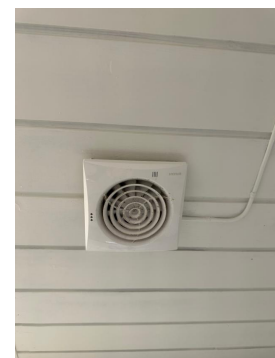
! TG 1 Ventilasjon

Takmontert elektrisk styrt vifte.

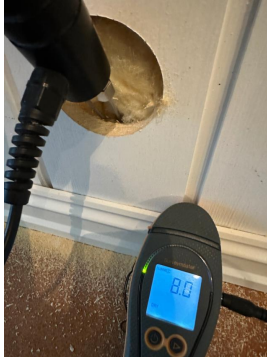
! TG 1 Tilliggende konstruksjoner våtrom

Det er boret hull i vegg. Fuktmåling med pigger inne i veggen - mot bad.
Det påvises ikke fukt over normalen.

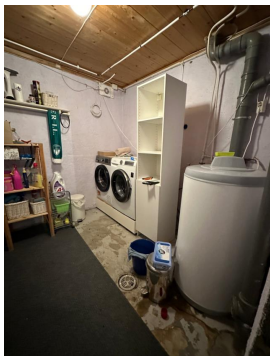
TG 1 Sanitærutstyr og innredning

Opplegg for vaskemaskin. 200 l varmtvannsbereder.

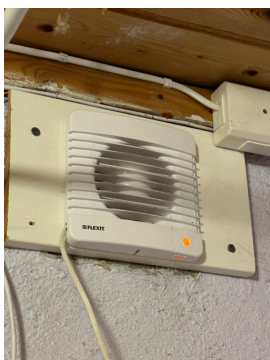
! TG 1 Ventilasjon

Veggmontert elektrisk styrt vifte

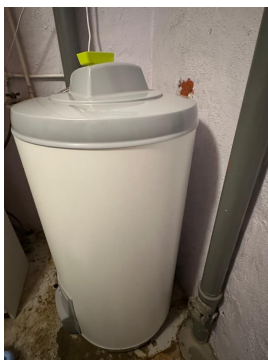
! TG 1 Varmtvannstank

200 l varmtvannsbereider fra 2024 , plassert i vaskerom.

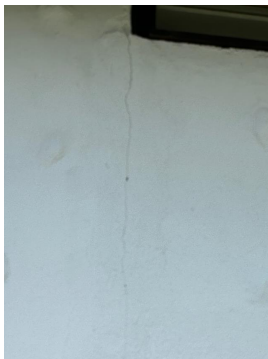
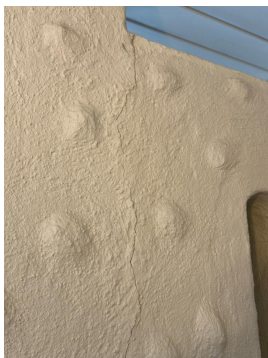
Vurdering av avvik:

- Grunnmuren har sprekkdannelser.

- Lokal utbedring må utføres.

Kostnadsestimat: Under 10 000

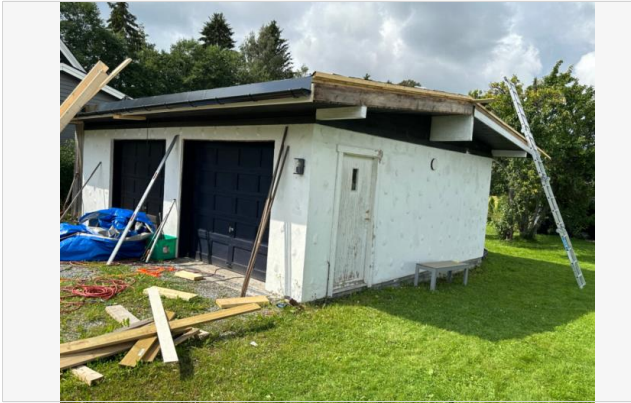
Garasje

Uisolert dobbel garasje fundamentert på betongplate. Vegger i lecastein. Utvendig pusset lecastein vegger, samt liggende utvendig panel. Saltak i trekonstruksjoner, tekket med takshingel (2024). Forkantblekk, takrenner og nedløp i metall. To leddport. 1 dør. To vinduer.

Innvendige vegger og tak tekket med gipsplater (med synlig fuktmerker). Pipe i teglstein. Plassbygget benk og hyller. Innlagt strøm med stikkontakter og taklys. Sikringskap.
