aktiv.

Stemhei 6, 4737 HORNNES

**Moisund. Særdeles fin enebolig
med stort garasjebygg Tomt på 1,1
mål**

Tilstandsrapport

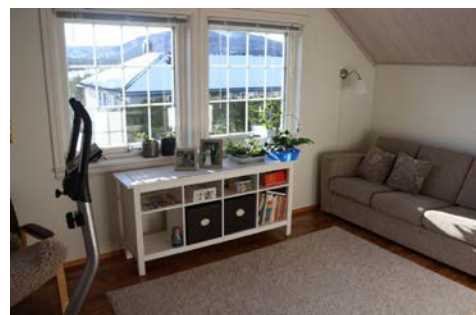
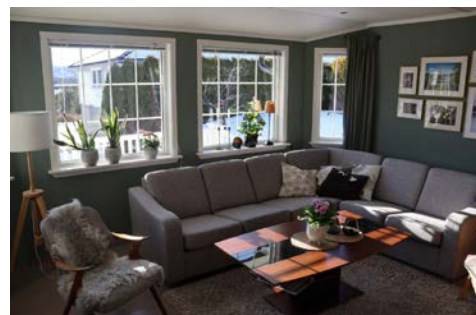
TG 1 Overflater

Boligen var bebodd og møblert på befaringsdagen. Alle flater var ikke tilgjengelig for inspeksjon. Innvendige flater er vanlig vedlikeholdt. Noe er pusset opp.

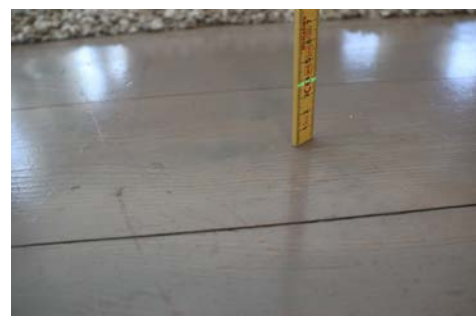
TG 1 Etasjeskille/gulv mot grunn

Etasjeskillere av tre. Mur mot bakken. Det er registrert noen mindre høydeforskjeller på gulv. Det vil imidlertid sjelden være økonomisk rasjonelt som et enkeltstående tiltak i en bolig som dette. Dersom boligen en gang skal renoveres, kan man vurdere slike tiltak.

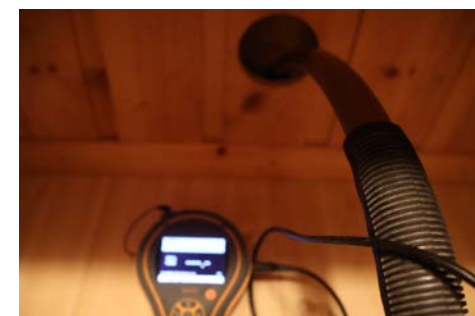
Det er boret hull i veggen under terreng. Målt med fuktmåler og pigger inne i veggen. Det var mindre enn 6 V%. Tørrt. (17 vekt % er ca max før det må gjøres utbedringer).

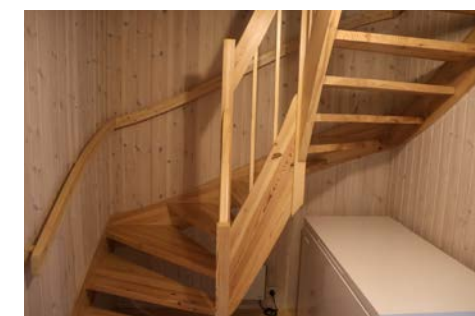
Konsekvens/tiltak

- Åpninger er såpass store at det ut ifra sikkerhetsmessige forhold anbefales å lage mindre åpninger.

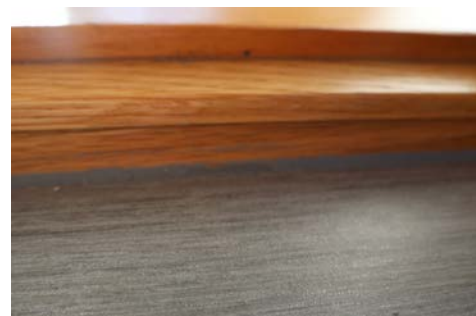
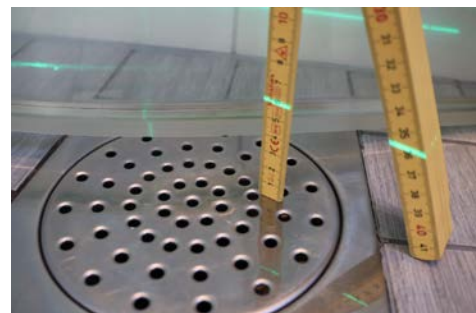
LOFTETASJE > BAD

- Det er påvist avvik i fallforhold til sluk i forhold til krav i forskrift på byggetidspunktet.

- Våtrommet fungerer med dette avviket.

Det er montert belegg som oppkant mot dørvillen. Det ligger bak list av tre i følge eier. Det ble målt med laser i fra gulvet ved døren til topp slukrist. 20 mm fall. Krav er 25 mm fra topp membran ved døren til topp slukrist.

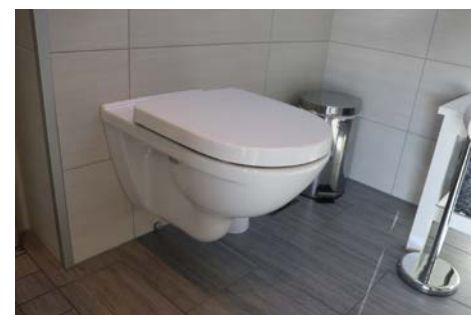
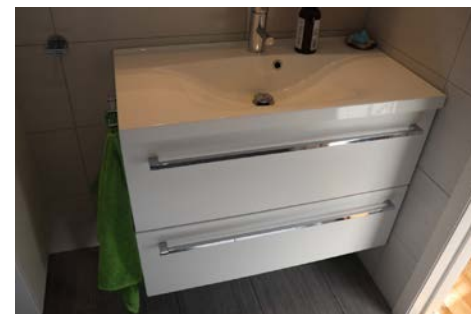
LOFTETASJE > BAD

TG 1 Sanitærutstyr og innredning

Innredning og sanitærutstyr. Ok vedlikeholdt.

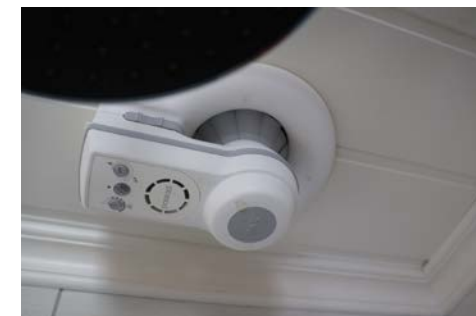
LOFTETASJE > BAD

TG 1 Ventilasjon

Elektrisk vifte trakk luften ut.

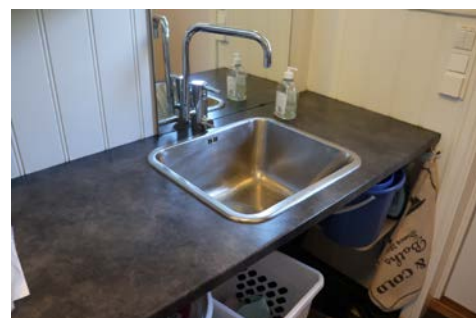
1. ETASJE > VASKEROM

TG 1 Sanitærutstyr og innredning

Innredning og sanitærutstyr. Ok vedlikeholdt.

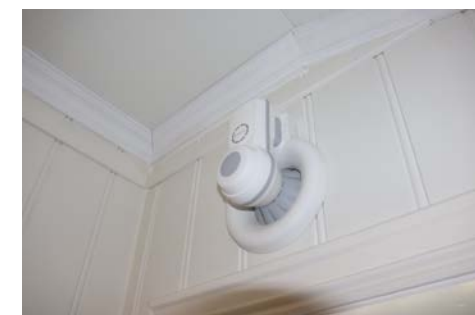
1. ETASJE > VASKEROM

TG 1 Ventilasjon

Elektrisk vifte trakk luften ut.

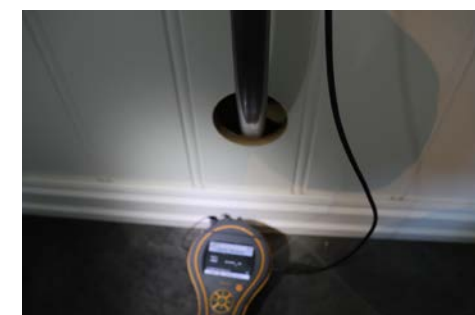
1. ETASJE > VASKEROM

TG 0 Tilliggende konstruksjoner våtrom

Det er boret hull i motstående rom til våtrom. Målt med fuksmåler og pigger inne i veggen. Det var mindre enn 6 V%. Tørt.

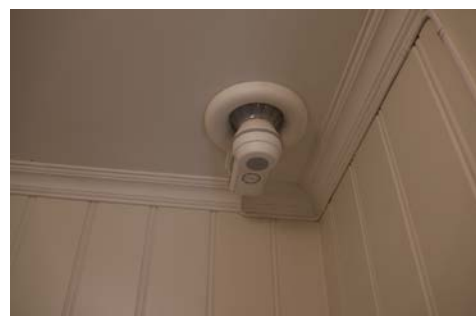
KJELLER > TOALETTRUM

Toalettrom. Vask montert på veggen. Toalett montert på gulvet.
Elektrisk avtrekksvifte.

1 TG 1 Overflater og konstruksjon

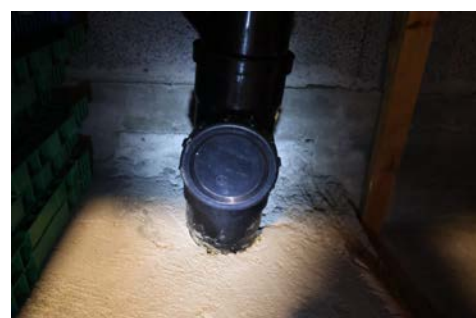
1 TG 1 Avløpsrør

Avløpsrør i plast. Videre rør er skjult i vegg/gulv. Stakeluke synlig.
Lufterør over tak. Avløpsrør er å regnes som eldre. Oppgraderinger må
etter hvert gjøres.

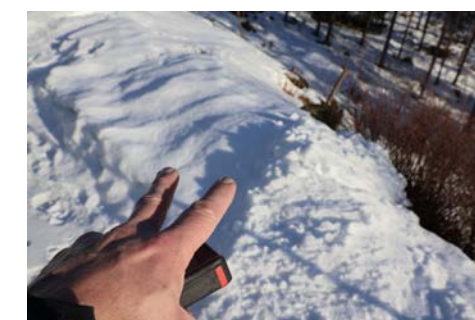
TG 2 Terrengforhold

Boligen er bygget i terrenget. Det er ikke tilstrekkelig fall vekk i fra grunnmuren rundt hele boligen.

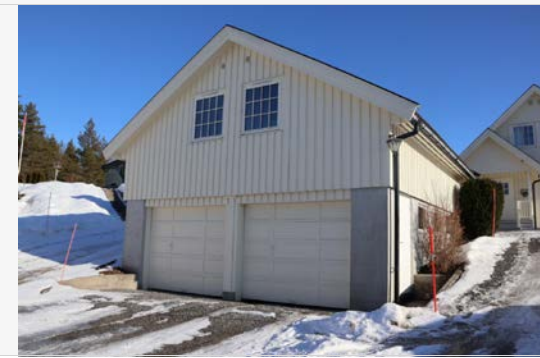
Garasje

Dobbel og enkel garasje. Bod laget i gavlegg. Og det er boder i loftsetasjen. Det er synlig grunnmurplate som drenering på veggen på siden. Kledningen i tre er ok vedlikeholdt. Takteking er fra byggetiden. Dvs at undertaket har nådd mer enn halve levetiden. Porter virket ok på befaringsdagen. Litt lite fall på gulvet i garasjene. Vann kan bli liggende. Garasjer og boder har normal bruks og aldersslitasje.
