Tilstandsrapport

📍 Røsslyngvegen 9, 2256 GRUE FINNSKOG

gnr. 24, bnr. 149

Rapportdato: 24.08.2023

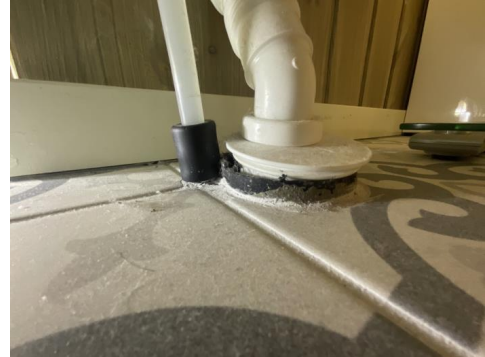
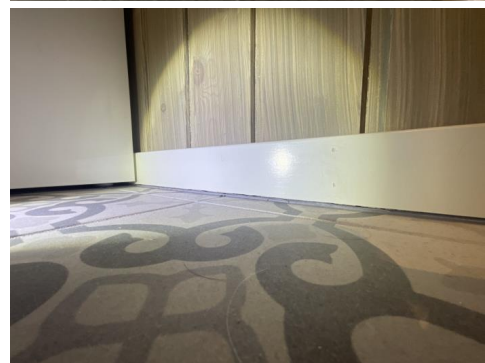
Det er ingen dokumentasjon for baderommet/membran. Det kan ikke synes noen membranoppkant i overgang vegg/gulv eller andre våtsoner som dusjsone og bak innredning (kun beiset trepanel m/fotlist fuget til gulvet). Det er ikke montert sokkelfis og våtsoner ellers har uegnede trematerialer. Det kan heller ikke verifiseres mansjettbruk ved sluk, eller røroppstikk, men membranrester kan synes på noen rør. Fugen under list har noen steder litt krymp/oppsprekk.

Sluk, membran og tettesjikt

TG 2

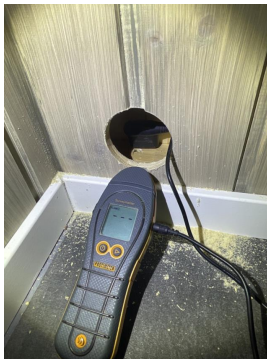
TG 0

Hulltaking er foretatt uten å påvise unormale forhold. Hulltaking er foretatt i garderobe i entre.
