# Tilstandsrapport

Boligbygg med flere boenheter

Gruegata 18 A, 0652 OSLO

Befaringsdato: 10.09.2025

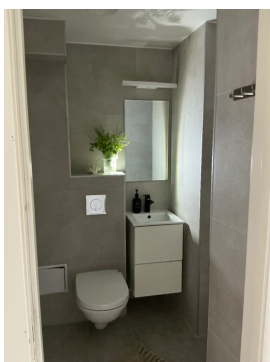
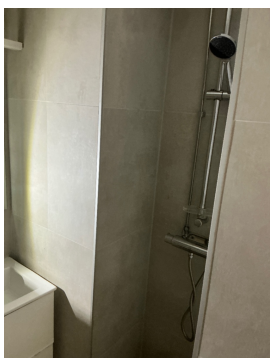
### 4 ETASJE > BAD/WC

Flislagt bad/wc med varmekabler, avtrekk, speil, armatur, servant med innredning, dusj hjørne, vegghengt toalett.

## ! TG 2 Overflater vegger og himling

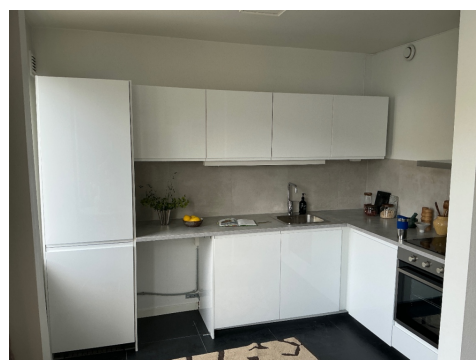
## 4 ETASJE > KJØKKEN

### ! TG 1 Avtrekk
