Karmsundgata 174, 5528 HAUGESUND

**Attraktiv utleiebolig med leilighet,  
næringsdel og 8 parkeringsplasser  
som kan leies ut | Gode  
inntektsmuligheter**

# Tilstandsrapport

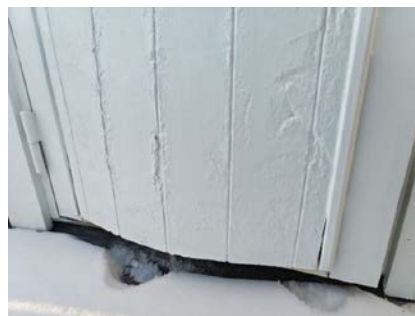
### Vurdering av avvik:

### Konsekvens/tiltak

- Det må foretas lokal utbedring.
- Det må påregnes noe vedlikehold og at enkelte dører må skiftes ut.

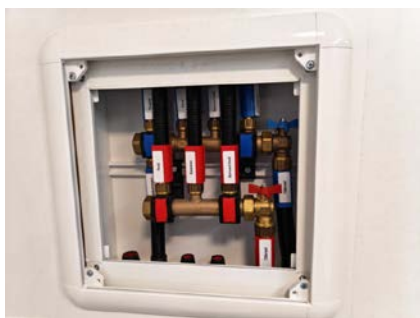
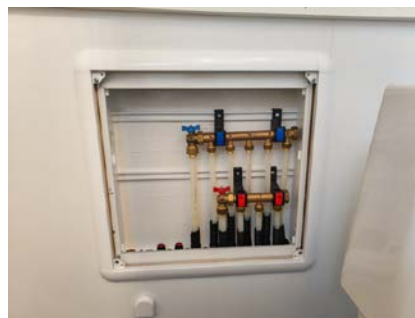
Stoppekran lokalisert i fordelerskap på vaskerom.

Normal levetid for vannledninger av PEX er 25 til 75 år.
