# Tilstandsrapport

Boligbygg med flere boenheter

Daniel Barths vei 2 , 3612 KONGSBERG

Befaringsdato: 08.01.2026

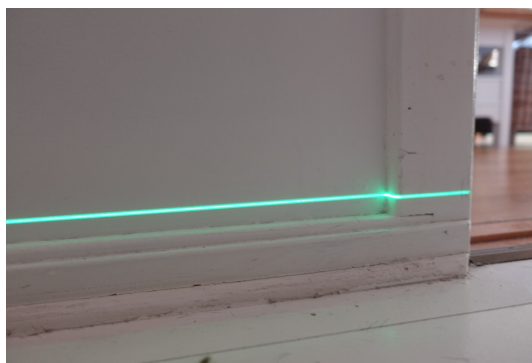
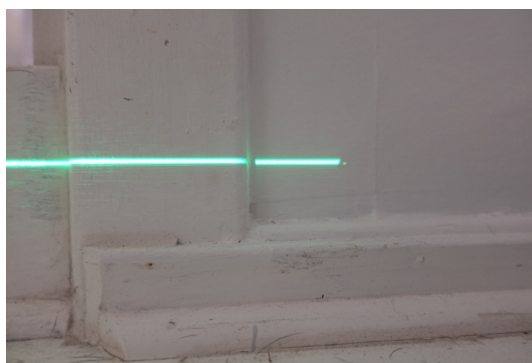
Det må gjøres nærmere undersøkelser for å avdekke grunnen til svanker/forhøyninger, svikt og knirk, samt grunnen til at en hører trinnlyd.
