Daniel Barths vei 2, 3612 KONGSBERG

Tilstandsrapport

Befaringsdato: 08.01.2026

Rapportdato: 27.01.2026

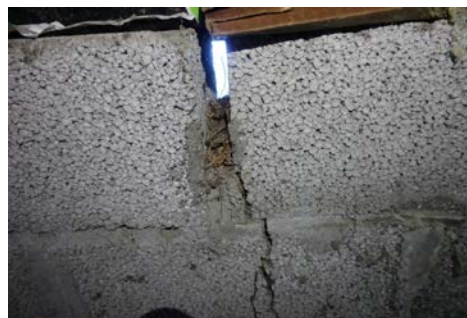
Det registreres store sprekker i grunnmuren her.

Det må foretas utbedring av grunnmur, slike skader kan føre til setningsskader i bygget. Ytterligere undersøkelser må gjøres for å avdekke om dette har oppstått.

Kostnadsestimat: 20 000 - 100 000

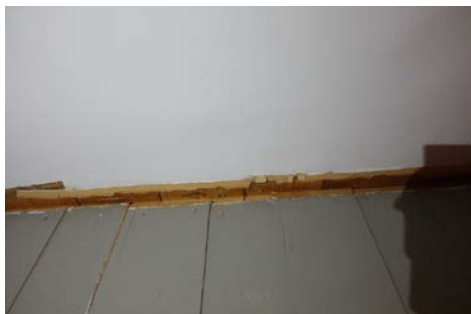
- Overflater har en del slitasjegrad utover det en kan forvente.
- Det er avvik:

- Overflater må utbedres eller skiftes.
- Tiltak:

Tiltak vil være å reparere overflater eller skifte de ut.
Montere lister der det mangler.

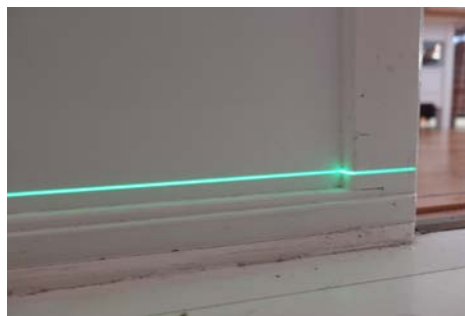
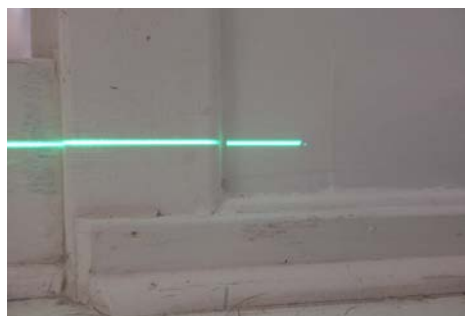
TG 3 Etasjeskille/gulv mot grunn

- Målt høydeforskjell på over 20 mm innenfor en lengde på 2 meter. Tilstandsgrad 3 gis med bakgrunn i standardens krav til godkjente måleavvik.
- Målt høydeforskjell på over 30 mm gjennom hele rommet. Tilstandsgrad 3 gis med bakgrunn i standardens krav til godkjente måleavvik.
- Det er avvik:

Det må gjøres nærmere undersøkelser for å avdekke grunnen til svanker/forhøyninger, svikt og knirk, samt grunnen til at en hører trinnlyd.

Kostnadsestimat: 100 000 - 200 000

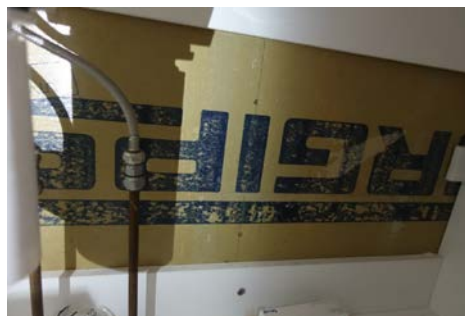
ETASJE > BAD

- Det er påvist at flisfuger har riss/sprekker.
- Det er påvist at noen fliser har bom (hulrom under).
- Det er vindu/dør med ikke fuktbestandige materialer i våtsonen (ved vask, dusj, badekar, osv.), løsningen eller byggematerialet er uegnet.
- Det er uegnede materialer i våtsoner.

- Slike riss/sprekker kan indikere bakenforliggende fuktskader, og konstruksjonen bør observeres jevnlig for å vurdere utvikling.
- Dersom tiltaket ikke utføres, kan dette over tid føre til at flisene løsner eller sprekker, spesielt ved belastning eller bevegelser i konstruksjonen.
- Uten membran/tettesjikt er det høy risiko for at vann trenger gjennom konstruksjonene og kan medføre fuktskader.
- Uegnede materialer må fuktbeskyttes/utskiftes.
- Dersom det ikke gjøres tiltak, kan dette medføre oppfukning, oppsvelling og forringelse av materialer over tid og fuktskader på tilstøtende konstruksjoner.

Membran må etableres i våtsoner

Kostnadsestimat: 100 000 - 200 000

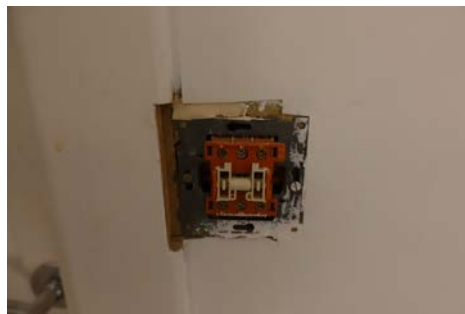
Det mangler deksel på en bryter.
Undertegnede er ikke fagmann på område, men basert på at det ikke foreligger el-kontroll de siste 5 år så anbefales det, eventuelle feil og mangler må rettes opp etter en kontroll.
