# Tilstandsrapport

Enebolig

Bjørnevågsveien 760, 4550 FARSUND

Befaringsdato: 07.04.2025

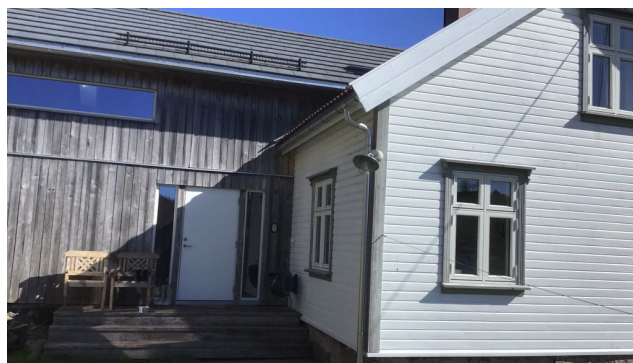
Ny og eldre del

### TG 1 Veggkonstruksjon

Yttervegg av bindingsverks konstruksjon med utvendig stående kledning på den nye delen

Yttervegg av tømmer konstruksjon med utvendig liggende kledning på den eldre bygningsdel.

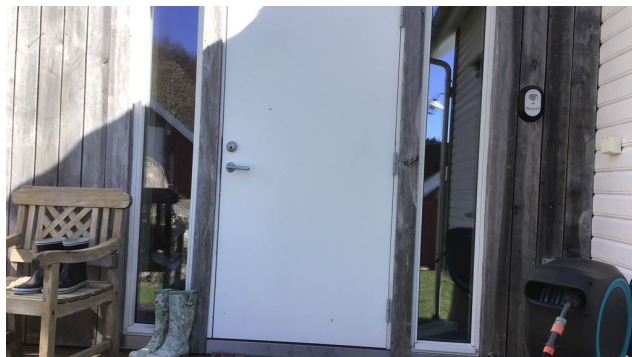
Kjellerdør

Karmene i kjellerdør er værslitte utvendig og det er sprekker i treverket med noe råteskader.

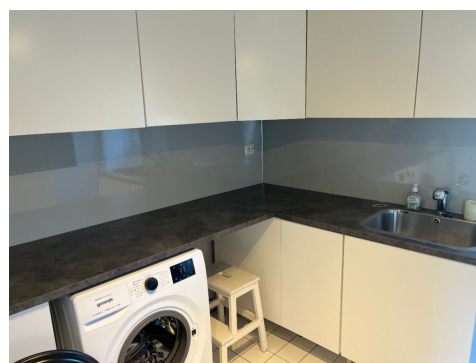
### ! TG 1 Sanitærutstyr og innredning

Vaskerommet er innredet med innredning med vaskekum og opplegg for vaskemaskin

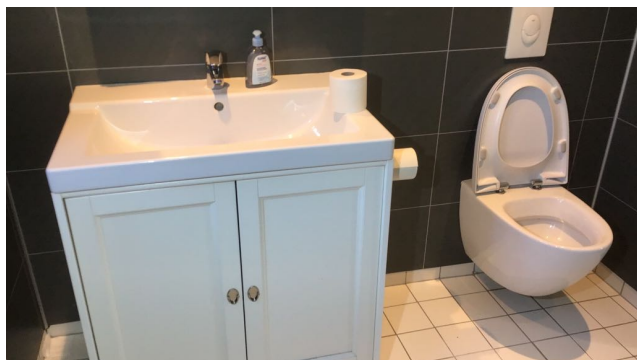
## ! TG 1 Sanitærutstyr og innredning

Badet har innredning med nedfelt servant, vegghengt toalett, dusjvegger.

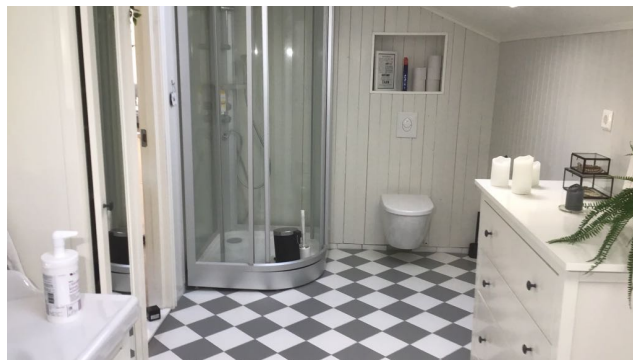
### ! TG 1 Sanitærutstyr og innredning

Badet har innredning med nedfelt servant, vegghengt toalett, dusjkabinett og badekar.

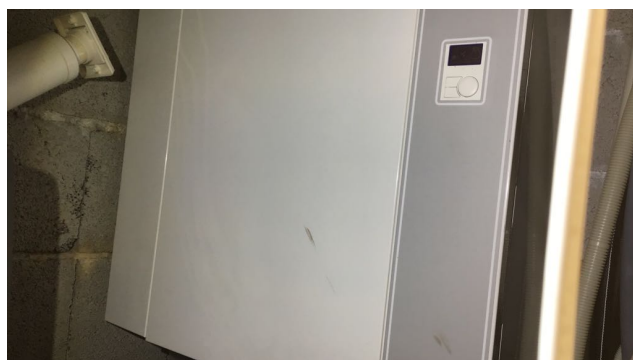
#### ! TG 1 Varmtvannstank

Varmtvann og vannbåren varme kommer fra samme tank, montert i kjeller.

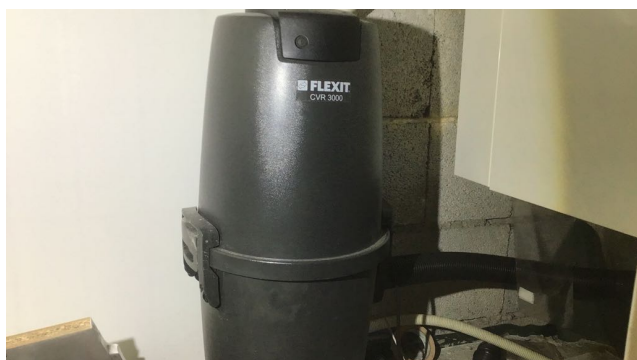
## ! TG 1 Sentralstøvsuger

Sentralstøvsuger type flexit cvr 3000.  
Montert i kott under trapp.  
Normalt service og vedlikehold etter produsentens anbefalinger må påregnes.

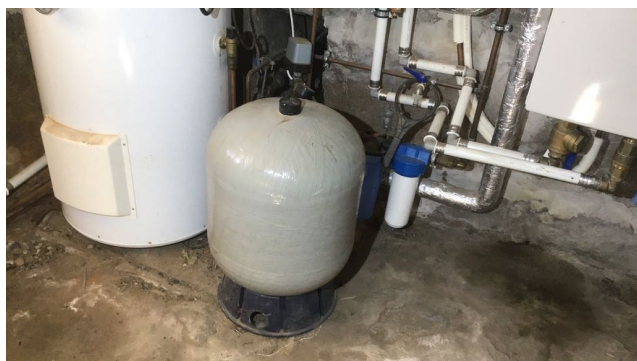
## ! TG 1 Trykktank

Trykk tank montert i kjeller  
Normalt service og vedlikehold etter produsentens anbefalinger må påregnes.

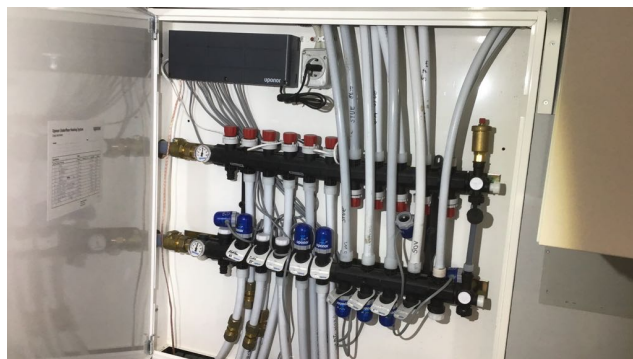
## ! TG 1 Vannbåren varme

Vannbåren varmtvannstank montert i kjeller.  
Normalt service og vedlikehold etter produsentens anbefalinger må påregnes.

Årstall: 2013
