Bjørnevågsveien 760, 4550 FARSUND

**Skarstein - Unikt landsted på ca.  
200 dekar med flere hundre meter  
strandlinje, naust, låve, garasje,  
brygge, godkjennelse nybygg m.m!**

Tilstandsrapport .....47

Befaringsdato: 07.04.2025    Rapportdato: 13.04.2025    Oppdragsnr.: 20755-1244    Referansenummer: TG4773

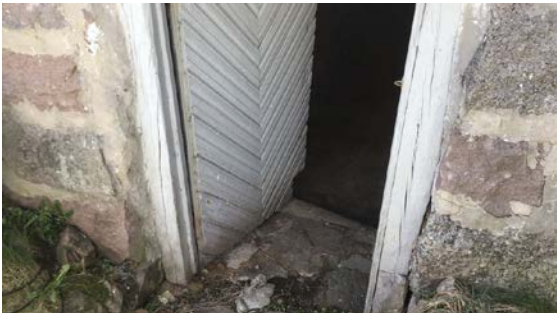
Kjellerdør

Karmene i kjellerdør er værslitte utvendig og det er sprekker i trevirket med noe råteskader.

Det må påregnes noe vedlikehold på kjellerdør med utskifting i nær fremtid

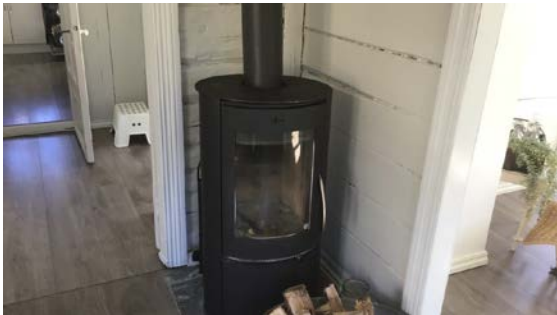
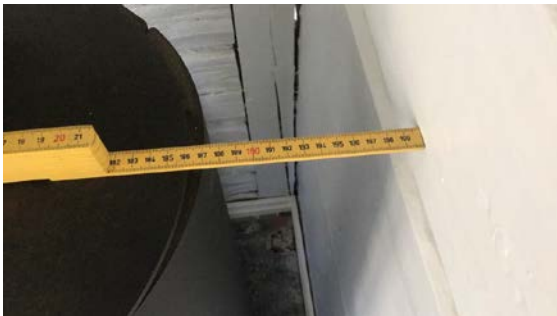
13 cm til treverk

- Det anbefales å montere ildfast plate under luker på pipe.

Det må undersøkes om det må lages større avstand til brennbart material

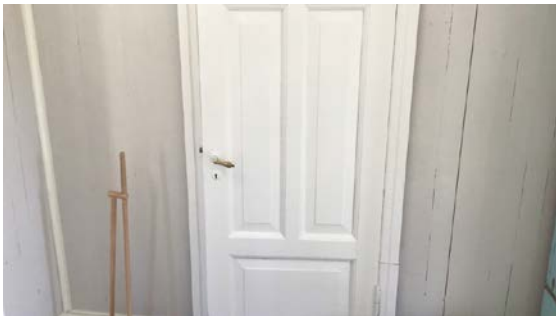
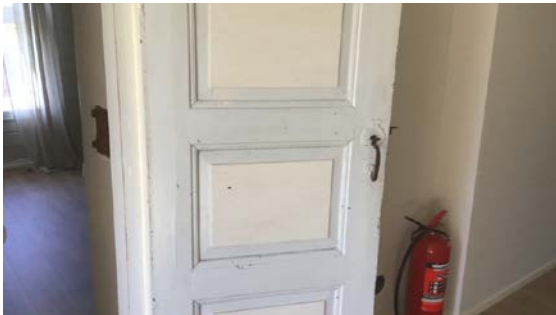
Innvendige dører:  
Vurdering av avvik:  
• Det er påvist avvik som tilsier at det bør foretas tiltak på enkelte dører.  
Konsekvens/tiltak  
• Det bør foretas tiltak på enkelte dører.

Eldre dører på loft i den eldre delen

- Det bør foretas tiltak på enkelte dører.

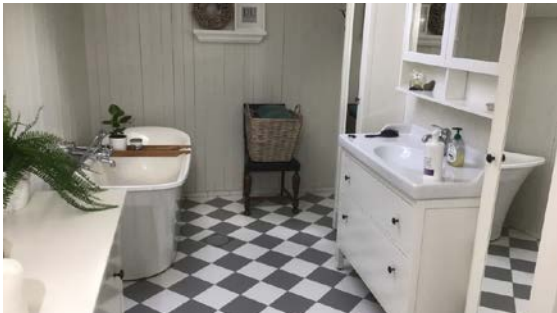
LOFT/ 2 ETG > BAD

Våtrom > Loft/ 2 etg > Bad > Overflater vegger og himling:  
Vurdering av avvik:  
• Det er vindu/dør med ikke fuktbestandige materialer i våtsonen (ved vask, dusj, badekar, osv.), løsningen eller byggematerialet er uegnet  
Konsekvens/tiltak  
• Uegnede materialer må fuktbeskyttes/utskiftes.

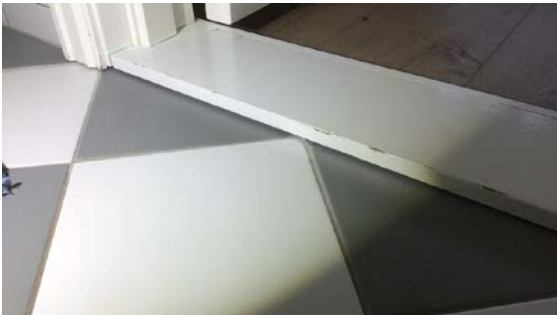
- Membran kan ikke konstateres (ikke synlig og det foreligger heller ikke dokumentasjon). Det er påvist mangelfull/feil utførelse rundt rørgjennomføringer e.l. som gir fare for fukt i konstruksjonen i våtsone. Mangelfull oppkant under dør med fare for lekkasje ut av rommet

Mangler oppkant i dør

- Det må gjøres nærmere undersøkelser. Manglende membran/tettesjikt medfører risiko for lekkasjer og fukt i konstruksjonen.

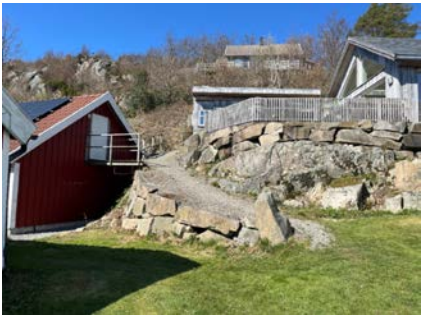
### Tilstandsgrad 0 Terrengforhold

Terrengforhold rundt boligen er flatt i to nivåer med gruset gårdsplass og plen i fra kjellernivået. Boligen vurderes til å være plassert i område som ikke er utsatt for flom eller jord- /snøskred.

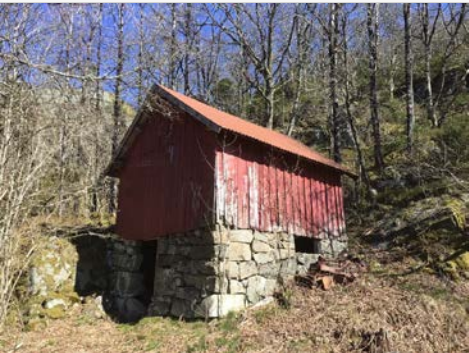
## Høyløe

- Fundamentert ved hjelp av natursteins mur.
- Natur gulv i kjeller
- Takstoler med takåser som er tekket med stålplater.
- Taktekingen med tilhørende deler har normal slitasje ut i fra alder.
- Stående kledning med noe vedlikeholdsbehov, sprette råteskader i kledning
- Normalt vedlikehold må beregnes på fasader.
