Tilstandsrapport

Enebolig

Kjemsjøveien 53 , 2480 KOPPANG

Befaringsdato: 14.04.2026

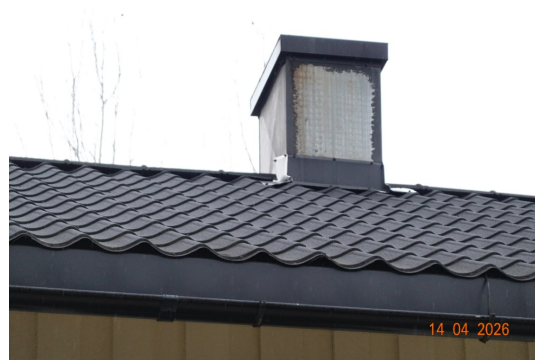
Vurdering av avvik:
• Det mangler snøfangere på hele eller deler av taket, noe som var krav på byggemeldingstidspunktet.
Flassing på pipebeslag.

Konsekvens/tiltak
• Det må monteres snøfangere for å oppfylle byggeårets krav.
Pipebeslaget bør utbedres eller skiftes for å hindre videre flassing og korrosjon, slik at lekkasjer og følgeskader på takkonstruksjonen unngås.

Kostnadsestimat: Under 20 000

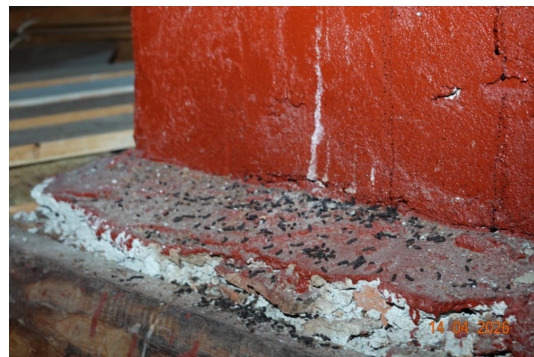
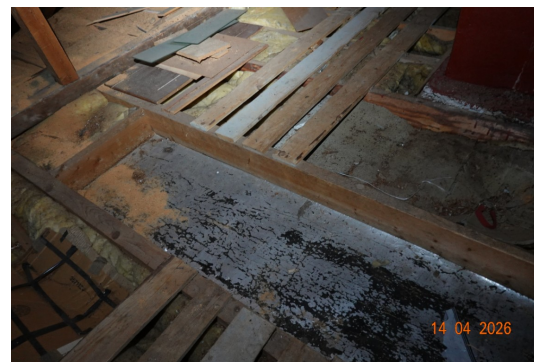
Vurdering av avvik:

- Det er begrenset/dårlig ventilering av takkonstruksjonen.
- Det er påvist andre avvik:

Muselort på loft ved pipe.
Synlige spiker igjennom undertak.
Del med manglende isolasjon i himling.
Det er påvist vepsebol på loft.
Det er påvist enkelte fuktskjolder på takkonstruksjoner. Ved bruk av fuktmåler ble det ikke registrert unormale verdier.

- Andre tiltak:
- Lufting/ventilering bør forbedres.

Det bør gjennomføres tiltak for å fjerne muselort og vepsebol på loftet, samt tette eventuelle åpninger for å hindre ny inntrenging av skadedyr.
Synlige spiker gjennom undertaket bør utbedres for å redusere risiko for fuktinntrenging og skader på undertaket.
Manglende isolasjon i himlingen bør etterisoleres for å sikre tilstrekkelig varmeisolasjon og redusere varmetap.
Dersom tiltak ikke gjennomføres, kan det oppstå økt risiko for skadedyr, fuktskader og energitap.

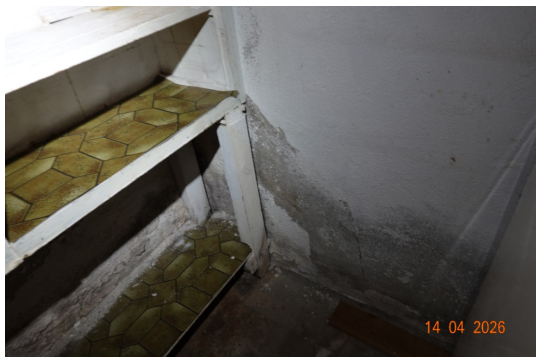
- Det er gjennom hulltaking påvist høyt fuktnivå inne i trekonstruksjonen i hulltakingen, men ikke påvist fuktskader i dette området. Høy luftfuktighet kan over tid føre til muggvekst eller sverting av materialer. Samtidig kan materialer og konstruksjoner bli ødelagt.
- Det er påvist indikasjoner på noe fuktgjennomtrenging inn i kjellermur.
