Knuten 53, 1536 MOSS

Befaringsdato: 20.01.2025

Rapportdato: 24.01.2025

Autorisert foretak: Frosterød Takst AS

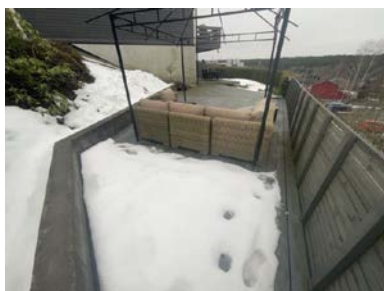
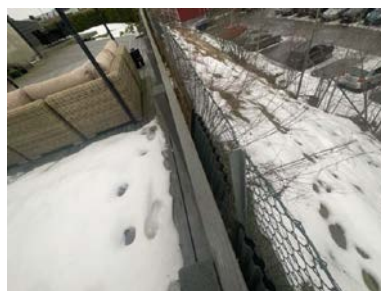
TG 2 Balkonger, terrasser og rom under balkonger

Veranda i 1. etasje oppført med gulv og rekkverk i trekonstruksjoner. Høyde rekkverk 89,5 cm, kravet er 90 cm.

- Det må foretas tiltak for å lukke avviket.
- Det er ikke krav om utbedring av rekkverkshøyde opp til dagens forskriftskrav.
- Det er ikke krav om utbedring av åpninger i rekkverk til dagens forskriftskrav.

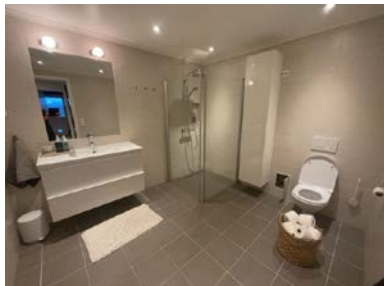
UNDERETASJE > BAD

TG 2 Overflater vegger og himling

- Det er påvist sprekker i fliser.
- Det er vindu/dør med ikke fuktbestandige materialer i våtsonen (ved vask, dusj, badekar, osv.), løsningen eller byggematerialet er uegnet

Skader fliser under toalett høyre side. Riss i fuger på samme sted.

Om det ikke utføres tiltak vil forholdet kunne utvikle seg ytterligere.

- Våtrommet fungerer med dette avviket.
- Det må gjøres tiltak for å utbedre avviket.

Det bør utføres tiltak for montering av vanntett luke i vegg.

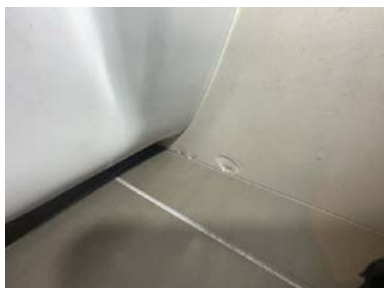
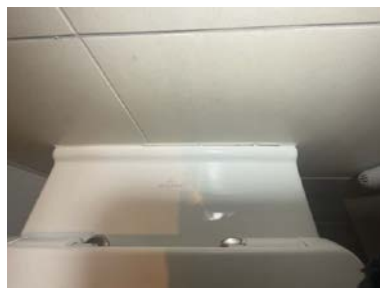
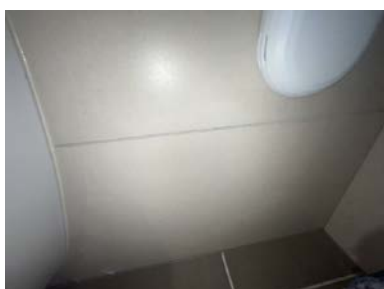
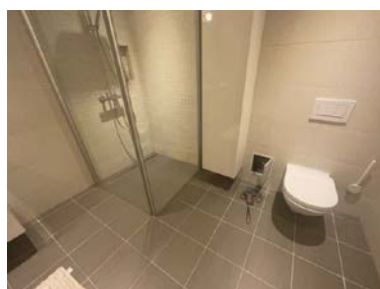
UNDERETASJE > BAD

TG 2 Overflater Gulv

- Det er påvist avvik i fallforhold til sluk i forhold til krav i forskrift på byggetidspunktet.

- Det må foretas utbedring av fallforhold.
- Andre tiltak:
- Våtrommet fungerer med dette avviket.

Ytterligere undersøkelser anbefales for løsninger ved dør(er) slik at man sikrer/får dokumentert på at badet har tilstrekkelig høyde på membran og vil kunne tåle en lekkasjesituasjon i rommet uten at det utgjør en fare for lekkasje som kan skade andre bygningsdeler/rom.

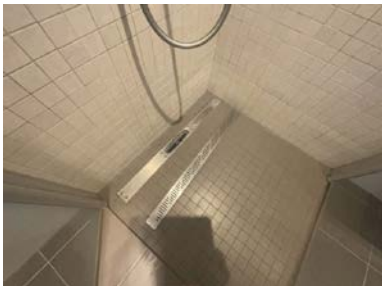
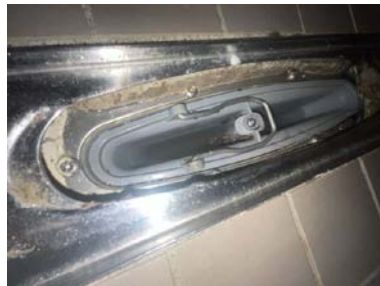
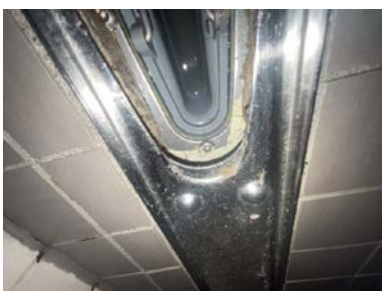
UNDERETASJE > BAD

Sanitærutstyr og innredning

- Det er ikke påvist tilfredsstillende løsning for å synliggjøre lekkasje fra innebygget sistene.

Innebyg sistene uten tilstrekkelig avrenning vil kunne forårsake lekkasje inne i vegg og påføre deler av bygningen utenfor våtrom skader.

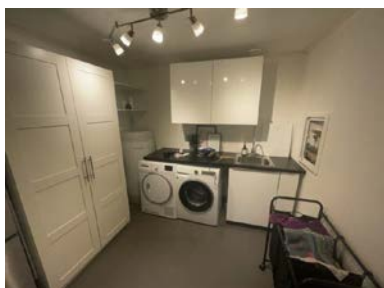
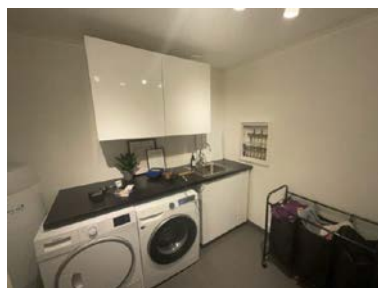
UNDERETASJE > VASKEROM

Vaskerom er oppgradert etter byggeår, det foreligger ingen dokumentasjon for arbeidene.

Montere duk med våtromsmaling eller membran og fliser i våt sone.

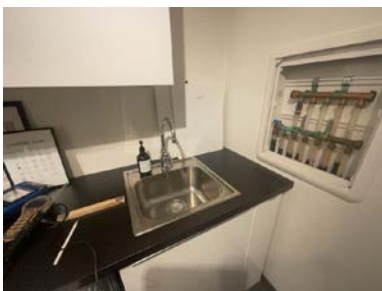
UNDERETASJE > VASKEROM

TG 2 Overflater Gulv

Det er observert bom på fliser flere steder. Vurdering av bom på fliser. Generelt er det slik at normen om når bom på flis ansees som en reklamasjon er når flisen har bom mer en 60% og det ikke forekommer sprekker og riss i fuger. NS3600 vurderer dette ulikt. NS3600 1.2 oppgir bom som et symptom på "svikt i vedheft og dette gis TG 2. NS3600 gir ingen beskrivelser av omfang av symptomet. Vurderingen er derfor basert på funn av bom i min. 1. flis uavhengig av omfang.

Lokale utbedringer med bom på fliser, i forbindelse med et slikt arbeid kan det avdekkes skjulte mangler som sprekker i konstruksjonen eller man kan utføre arbeid som skader membran/tettesjikt.

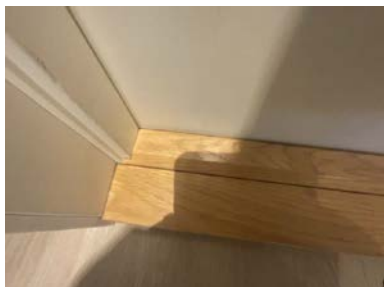
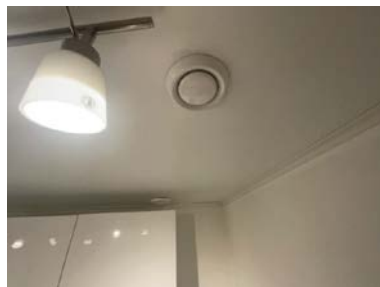
UNDERETASJE > VASKEROM

Tilliggende konstruksjoner våtrom

Fuktsøk noe høyere inn mot sluk.

For utbedring må platetopp byttes.

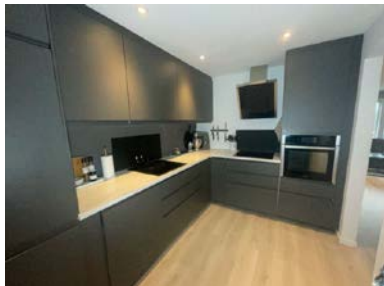
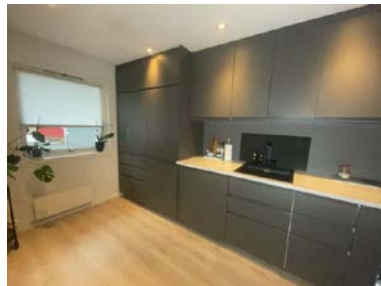
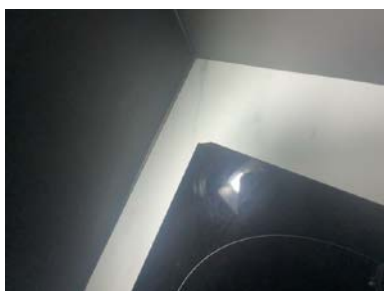
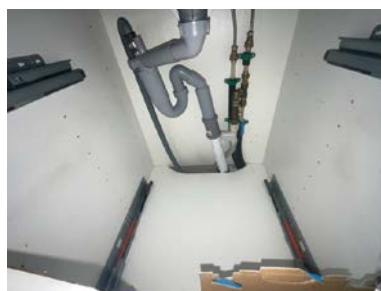
1. ETASJE > KJØKKEN

TG 3 Avtrekk

Kostnadsestimat: Under 10 000

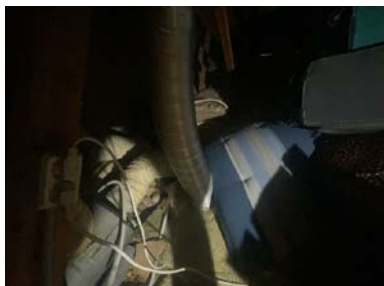
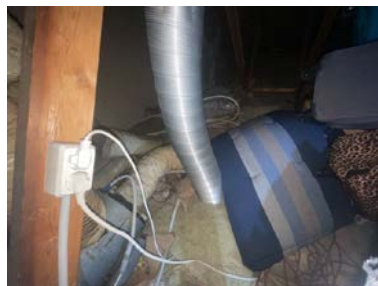
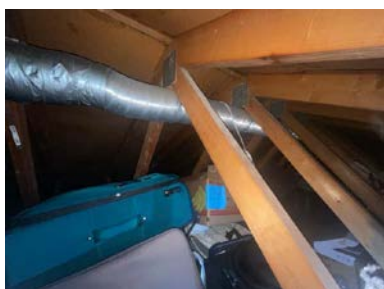
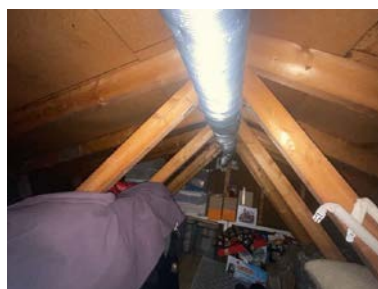
Vannledninger

- Rørkurser på rør-i-rør system bør merkes.

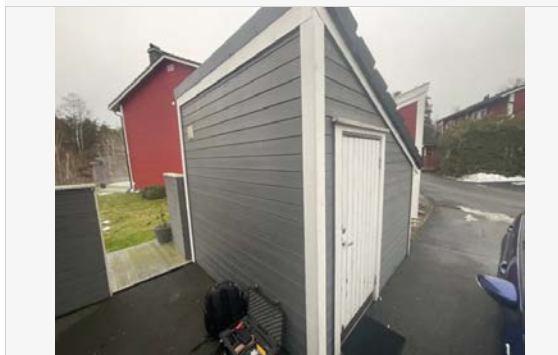
Bod

Utvendig trekonstruksjoner har liten avstand til terreng, dør er treg og har skader.

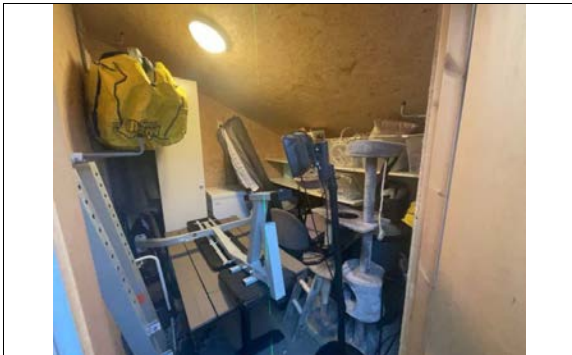
Innvendig bod med mye lagrede gjenstander.
